PROCES-VERBAL DESCRIPTIF

L'AN DEUX MILLE DIX SEPT ET LE TROIS AVRIL

**LUNDI TROIS AVRIL DEUX MILLE DIX SEPT A 14H30
110, rue de Chatou
92700 COLOMBES**

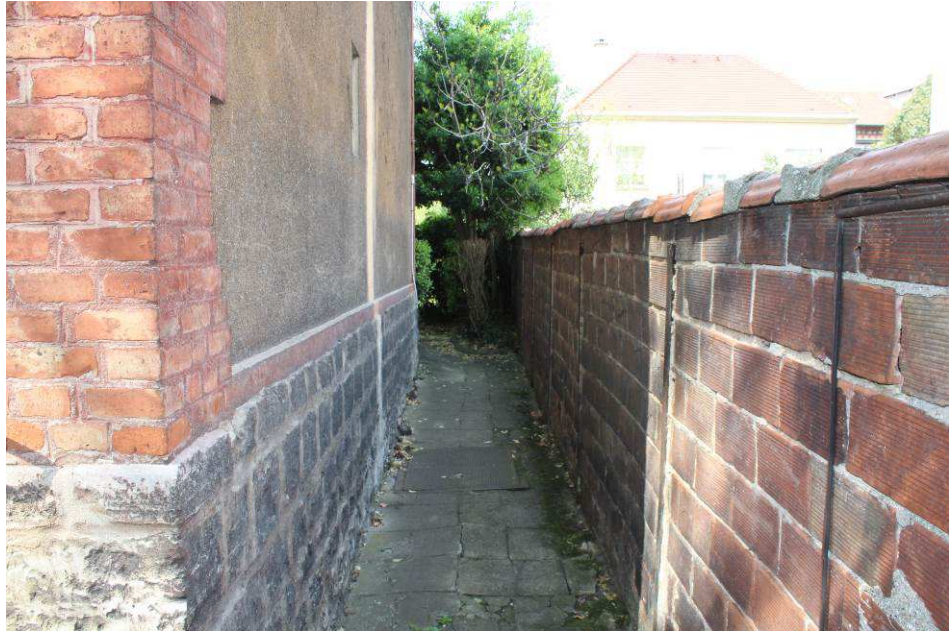
Au droit du pavillon, il existe une allée en carreaux de ciment, laquelle est dégradée.

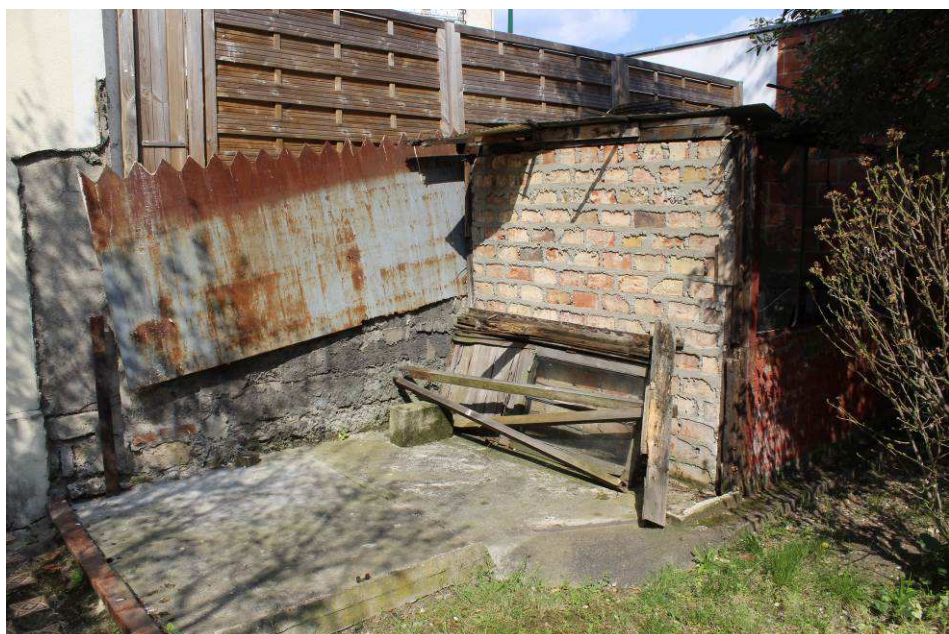
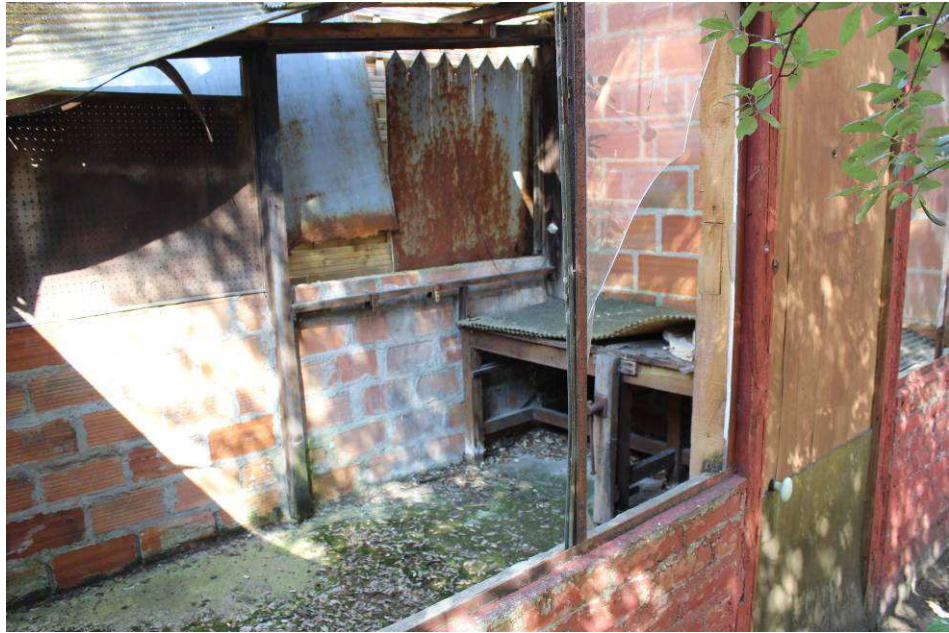
Ledit atelier est vétuste et en mauvais état général.

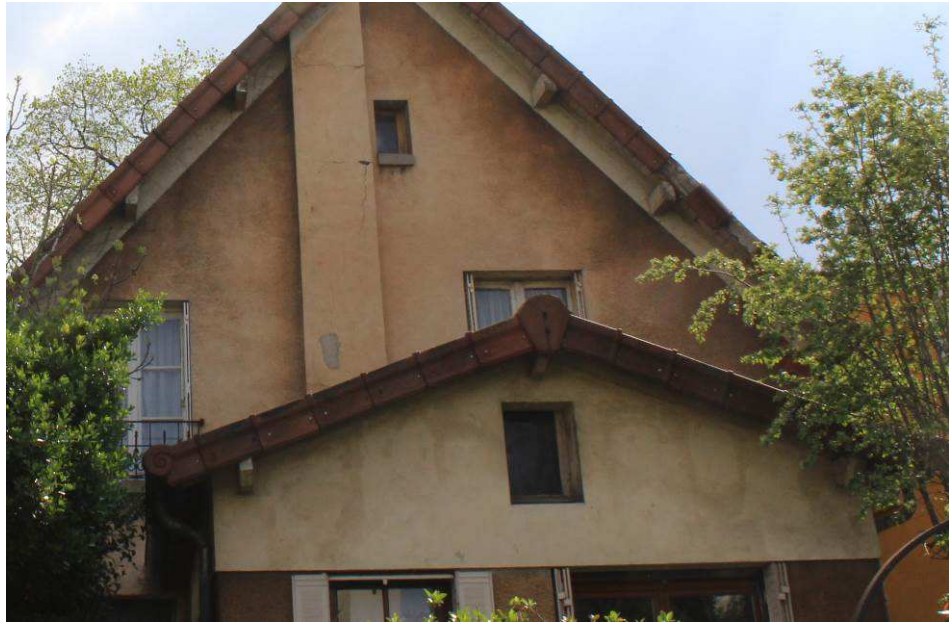
En extérieur, des fissures sont visibles notamment au niveau du conduit de cheminée. J'observe également les traces d'infiltrations d'eau au niveau des combles.

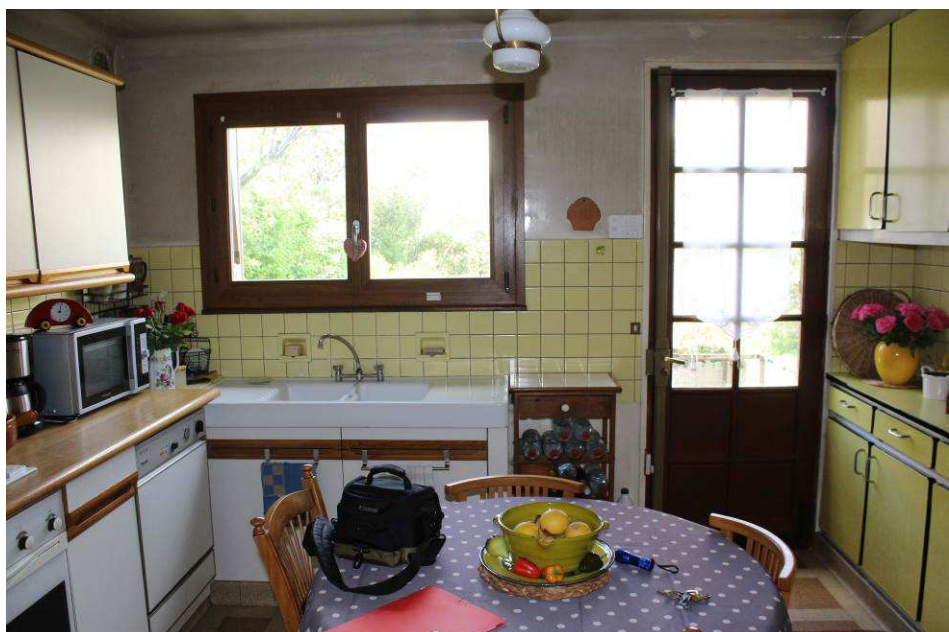
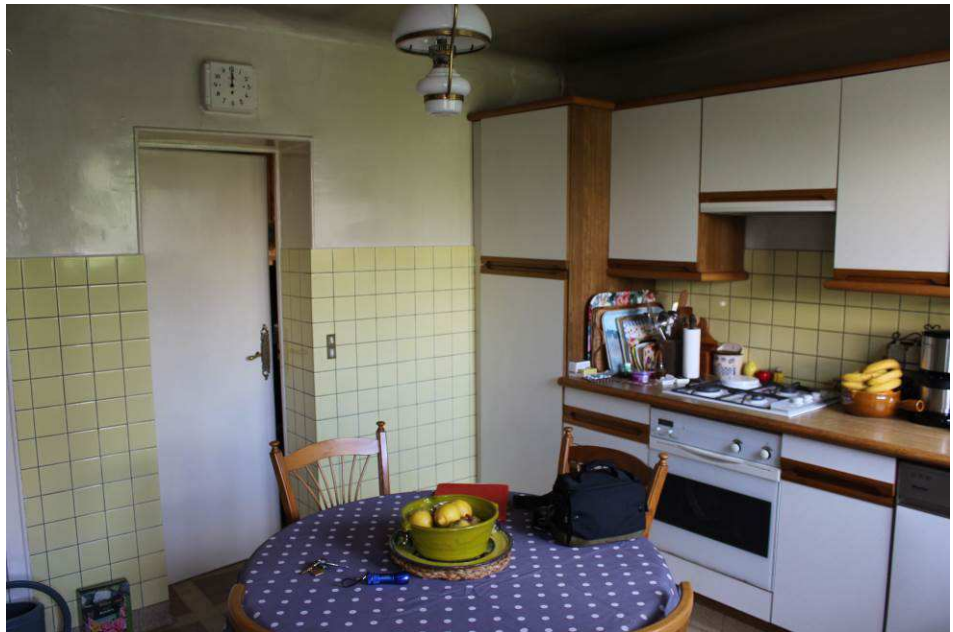
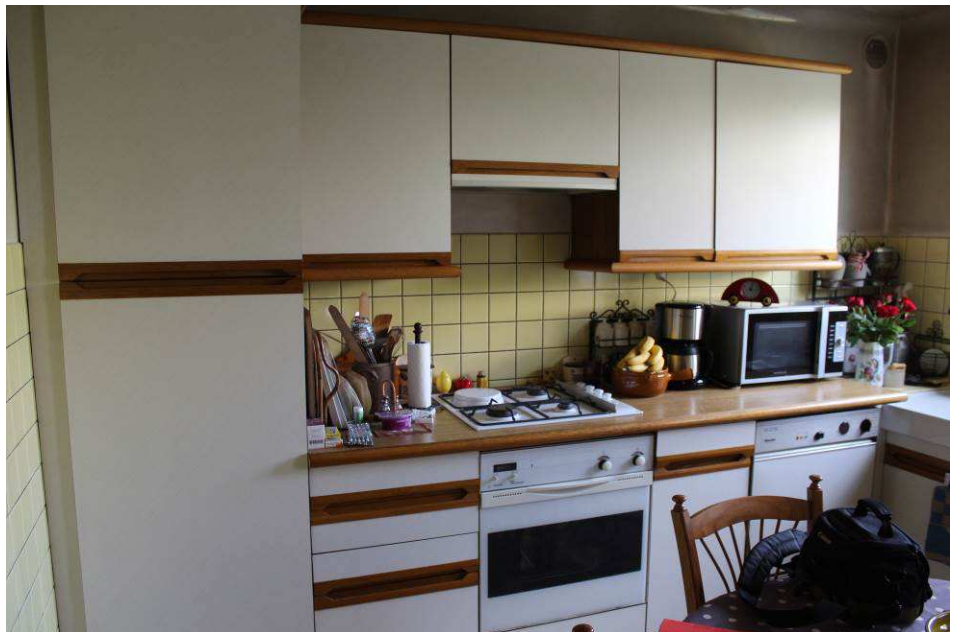
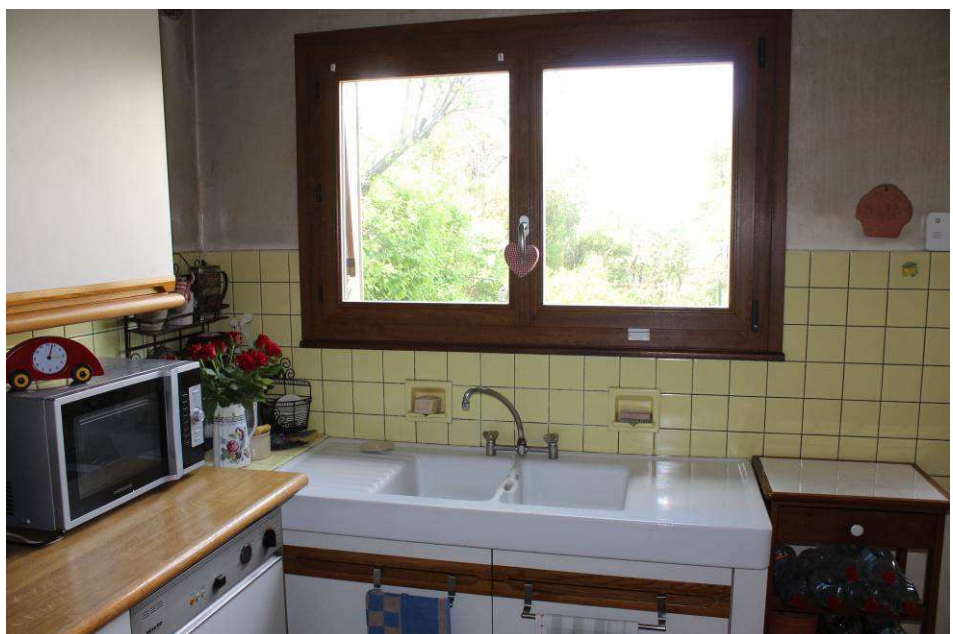
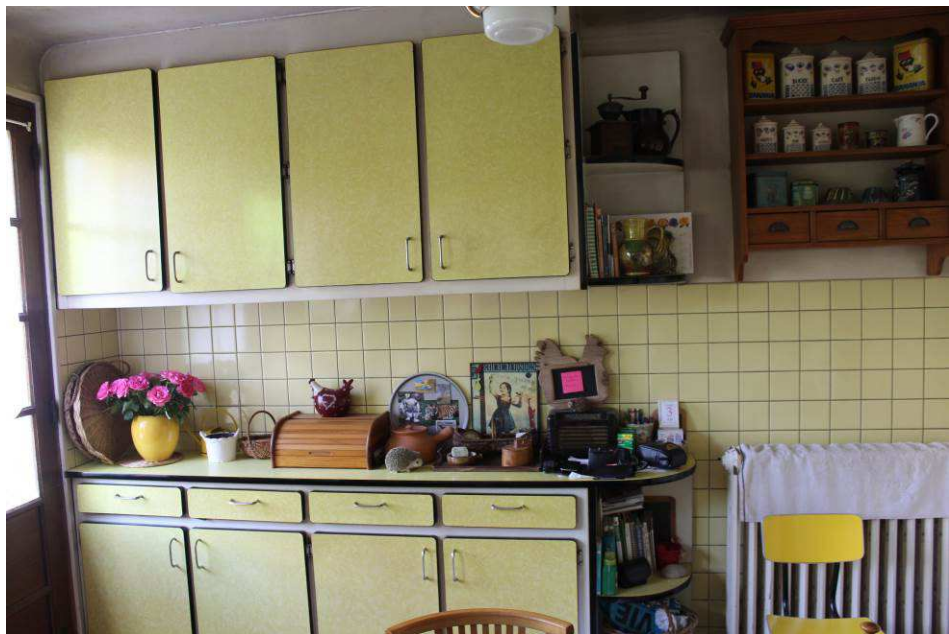
Cuisine :

Les revêtements de sol, murs et plafond ainsi que les installations sont vétustes.

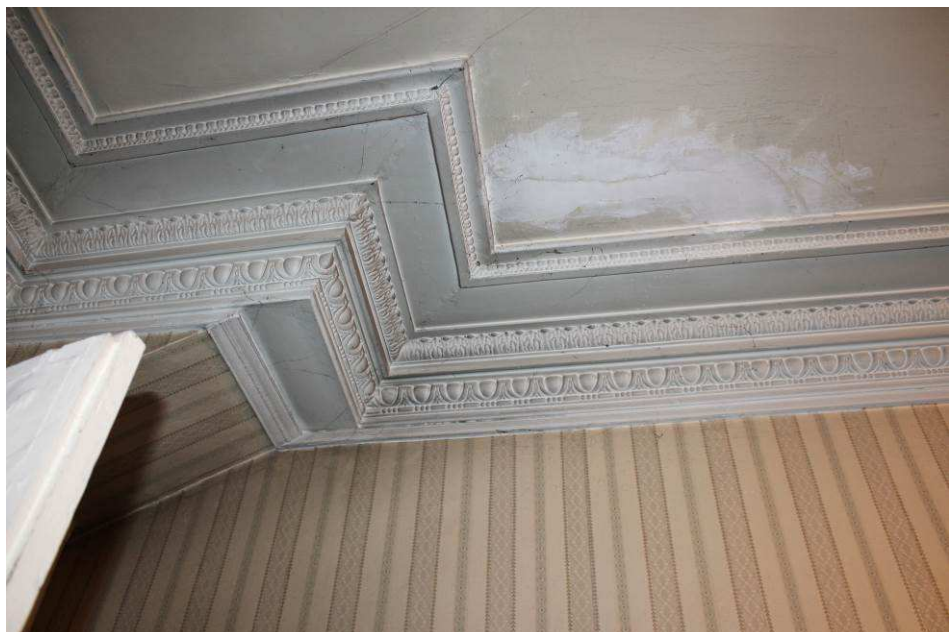
Les revêtements des murs et plafond sont vétustes.
Au plafond, demeurent les moulures d'origine. J'observe des traces d'infiltrations d'eau.

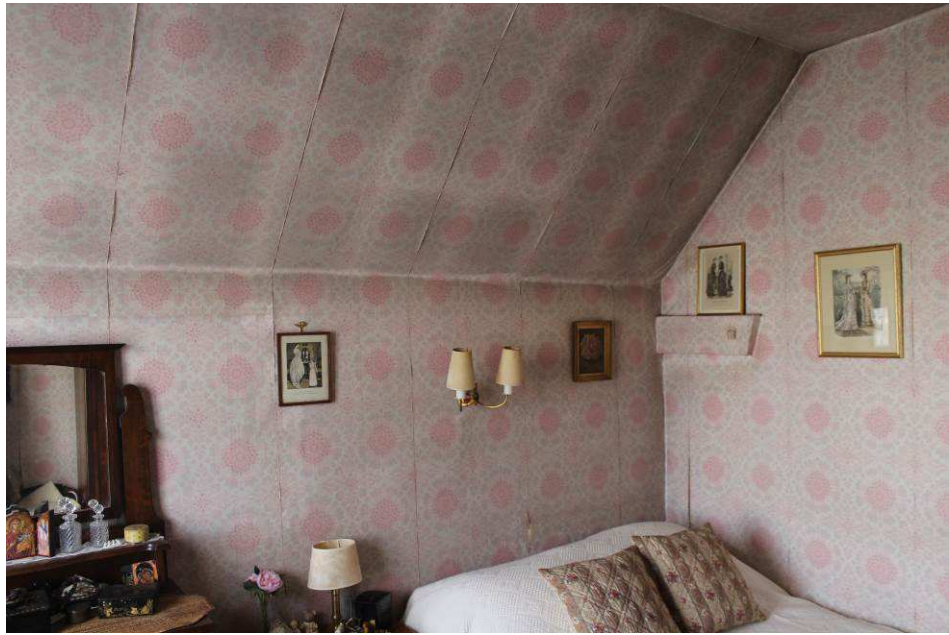
Les revêtements de sol, murs et plafond sont très vétustes.

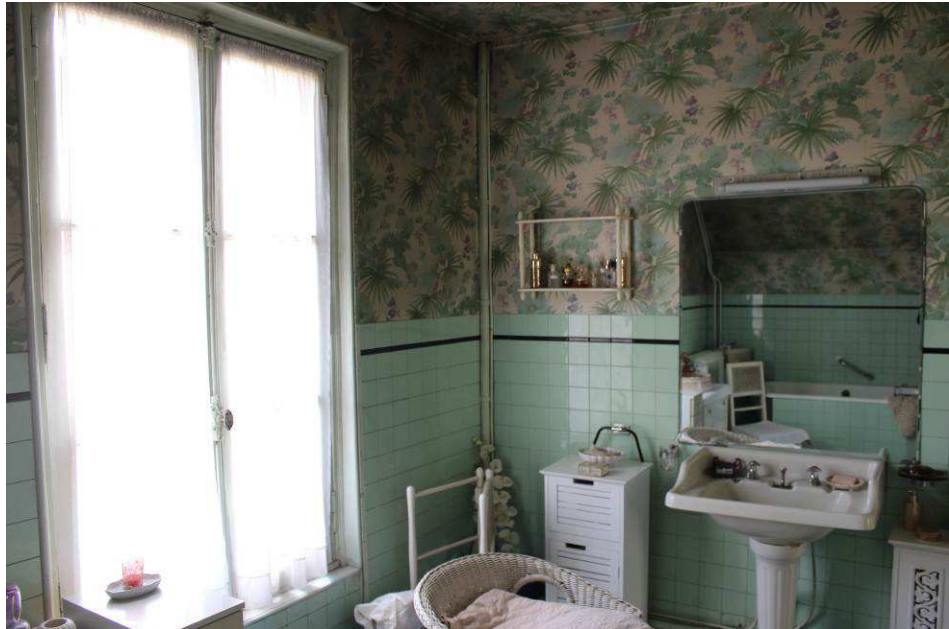
Aux murs, la faïence ancienne est à l'état d'usage normal. A noter, elle est légèrement dégradée aux abords de la baignoire. En partie haute des murs, le papier peint est vétuste.

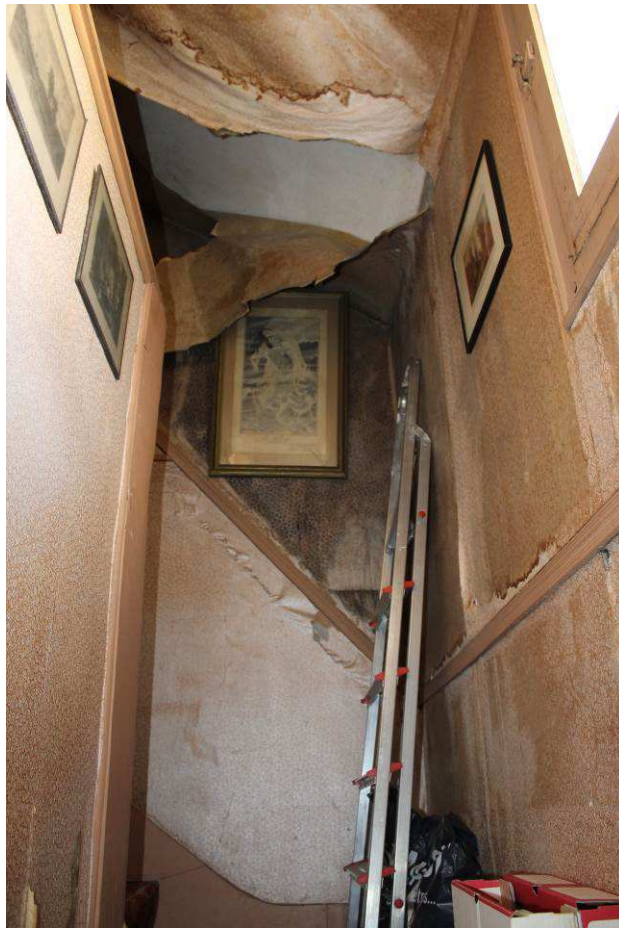
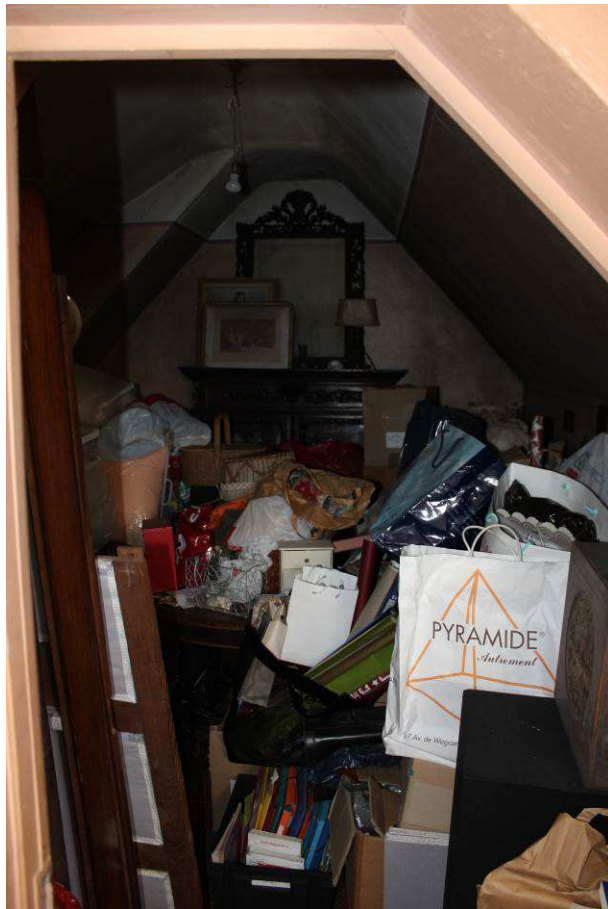
La montée d'escalier est équipée d'une fenêtre à encadrement bois, simple vitrage. A noter, j'observe d'importantes traces d'infiltrations d'eau au plafond.

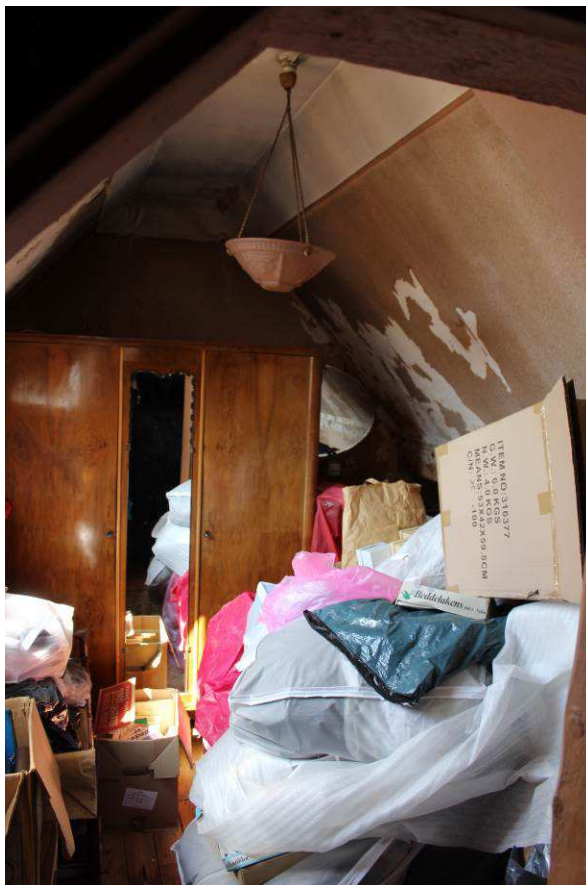
Combles :

Les revêtements des murs et plafond des combles sont hors d'usage.

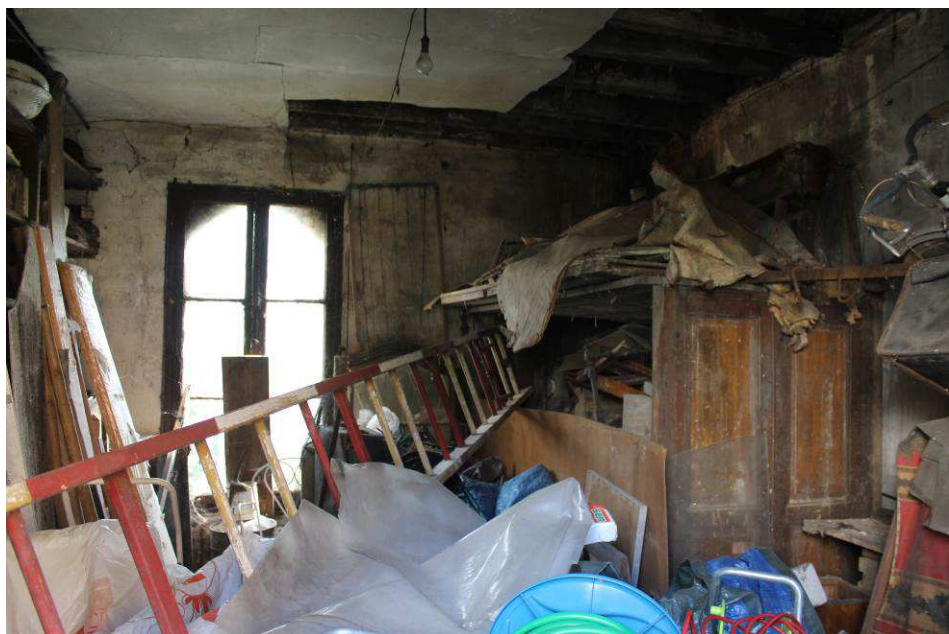
Garage :

Les revêtements de sol, murs et plafond sont en mauvais état général, les plâtres sont dégradés. A noter, le plafond est partiellement effondré, la structure bois est visible.
