PROCES-VERBAL DE CONSTAT

L'AN DEUX MILLE VINGT-ET-UN ET LE DOUZE OCTOBRE.

LOT N°1 : APPARTEMENT COMPOSANT LE LOT 150 :

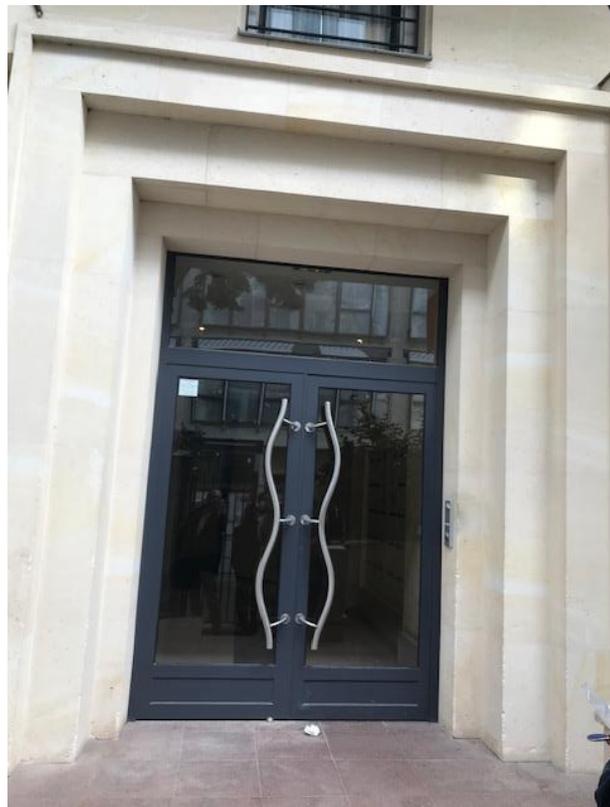
Entrée du 13, rue Victor Hugo :

Sol en marbre.

Murs : papier peint.

Plafond éclairé.

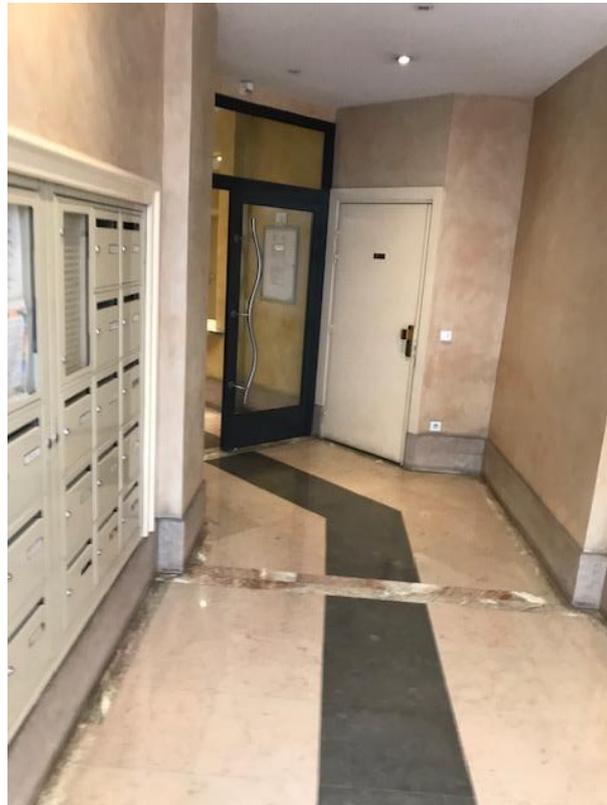
Hall d'entrée :

Sol en marbre.

Murs : papier peint.

Un miroir mural.

Plafond éclairé.

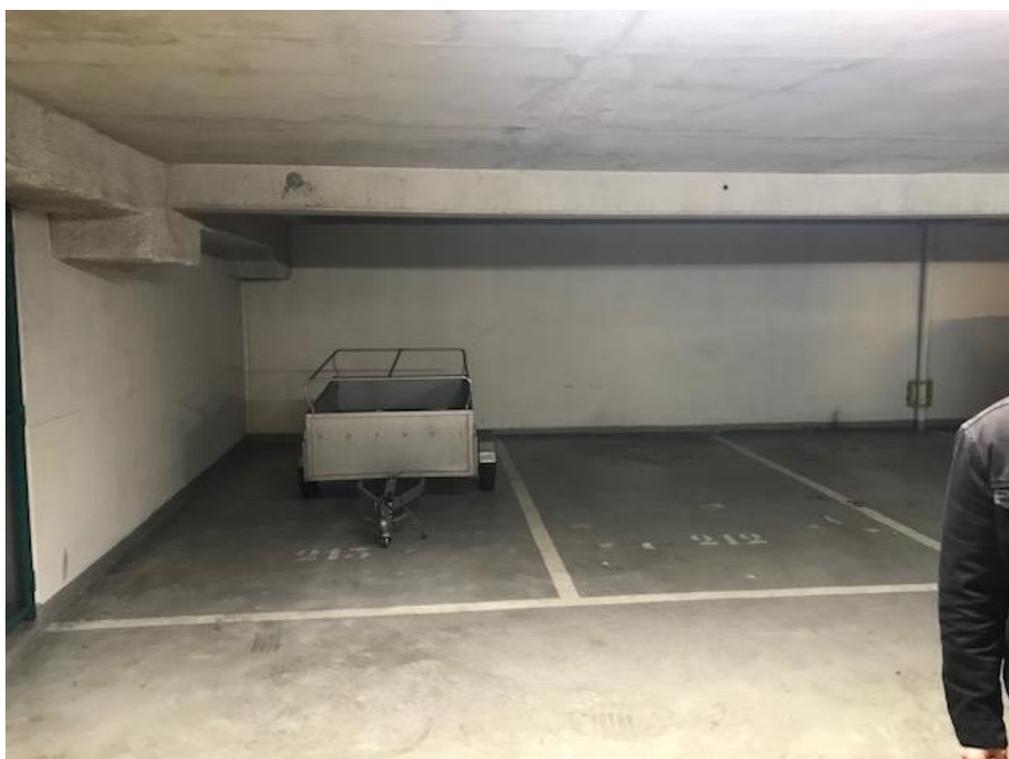
LOT N°2 : UN EMPLACEMENT DE PARKING COMPOSANT LE LOT NUMÉRO 170.

Il s'agit d'un emplacement couvert pour véhicules automobiles portant le n°213.
