PROCES-VERBAL DE CONSTAT

Qu'en suite d'un commandement de payer valant saisie immobilière délivré en date du 12/10/2016 par acte de mon ministère, il me requiert à l'effet de dresser l'état descriptif du lot n°1 d'un ensemble immobilier sis 10 Villa des Fleurs 92400 COURBEVOIE, cadastré section AQ numéro 50, lieudit « Villa des Fleurs » pour une contenance de 02a 44ca.

**MERCREDI VINGT ET UN DECEMBRE DEUX MILLE SEIZE A
14H00
10, villa des fleurs
92400 COURBEVOIE**

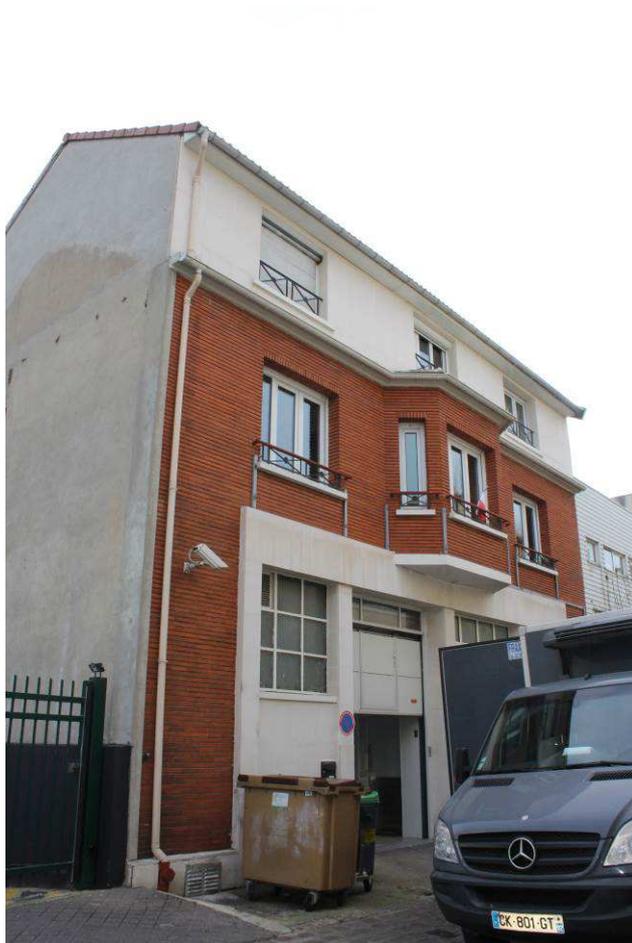
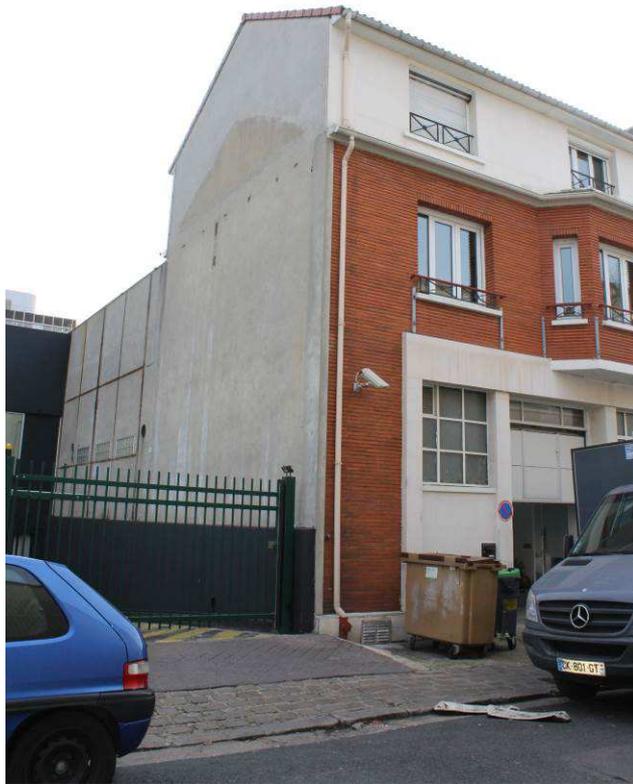
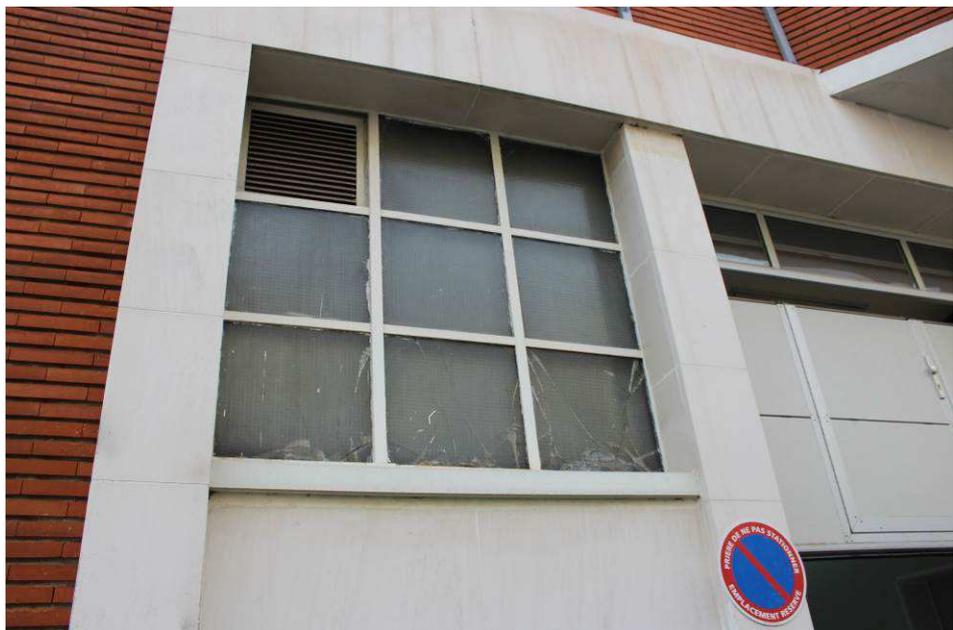
Les locaux sont compris dans un ensemble immobilier dont la façade en briques rouges est en bon état général.

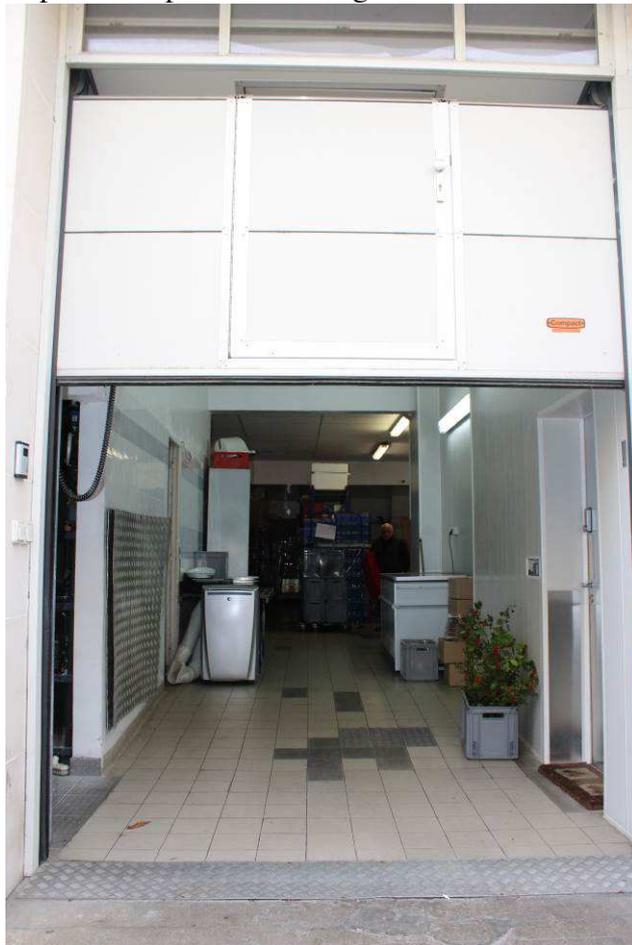
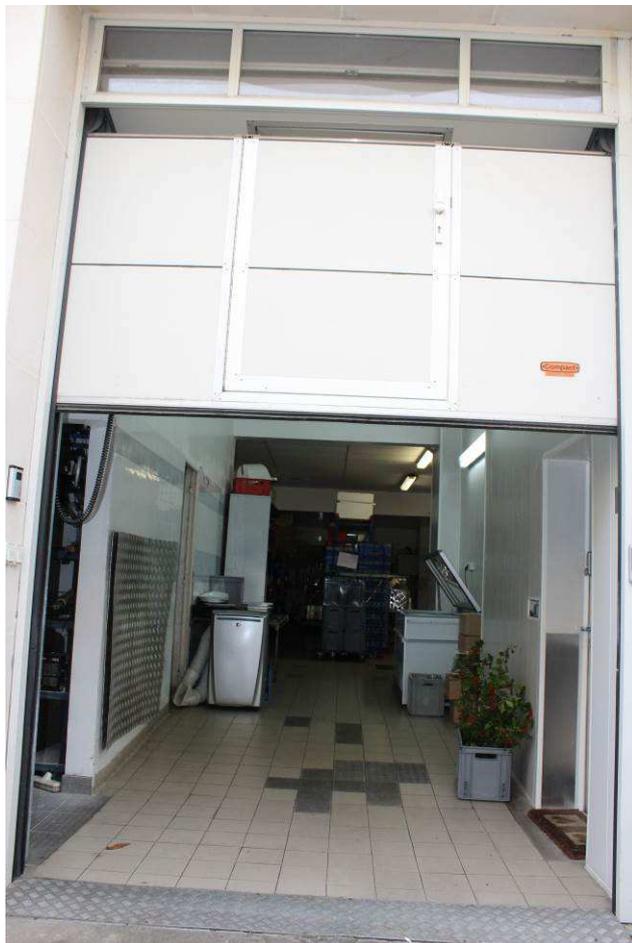
On accède aux locaux par un portail mécanique lequel dessert un important espace de stockage.

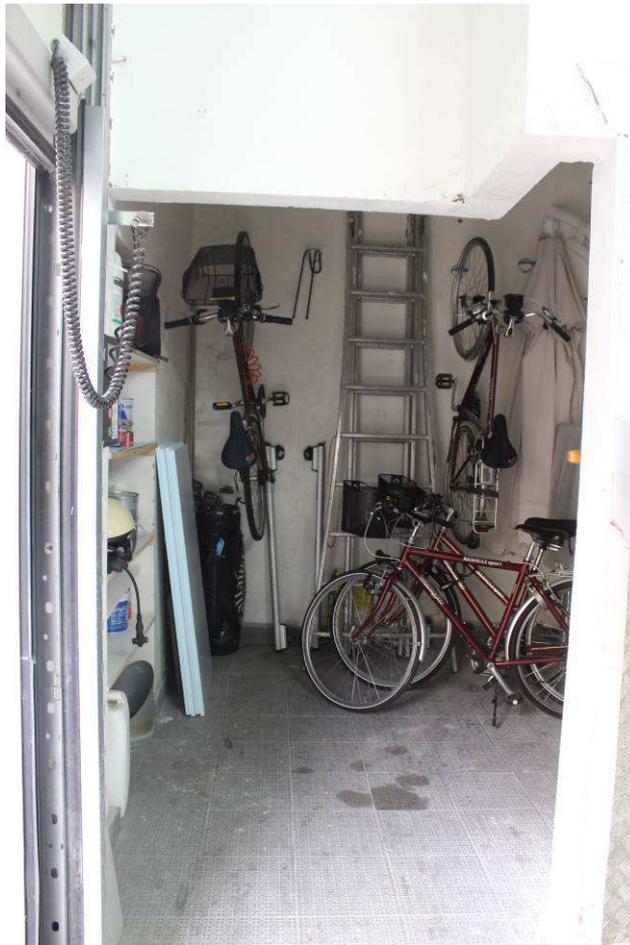
A gauche en entrant, il existe un premier local rangement.

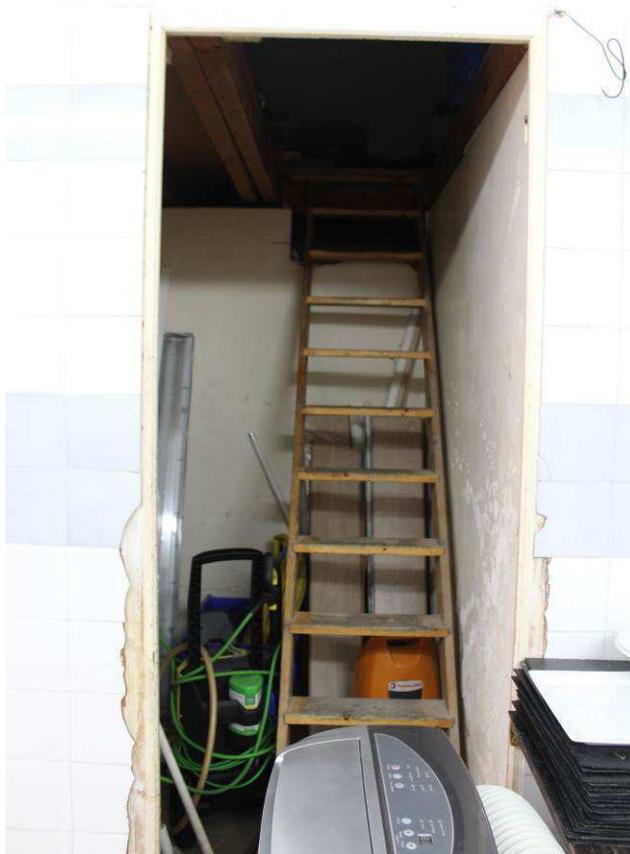
En poursuivant il existe un deuxième local rangement.

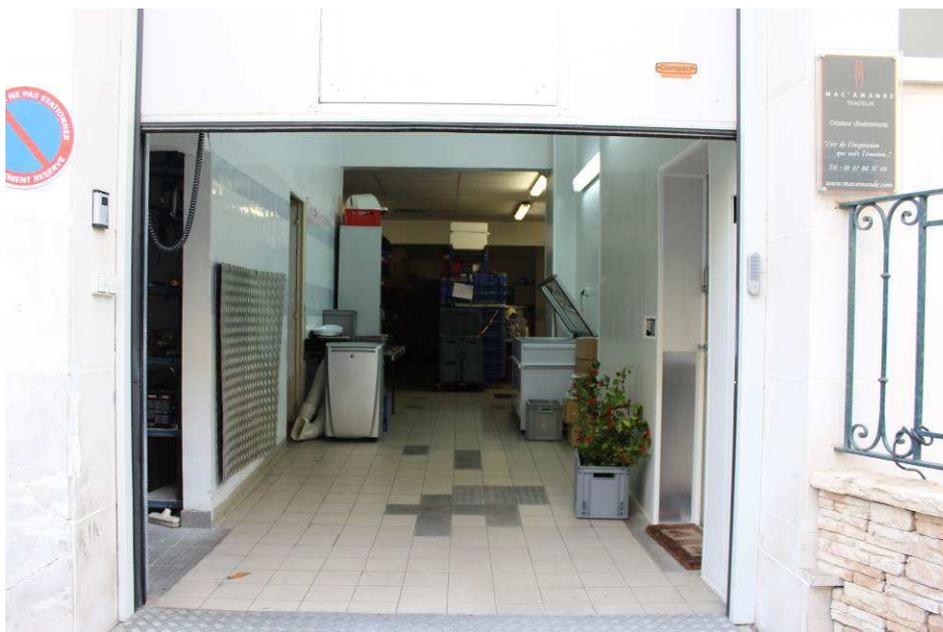
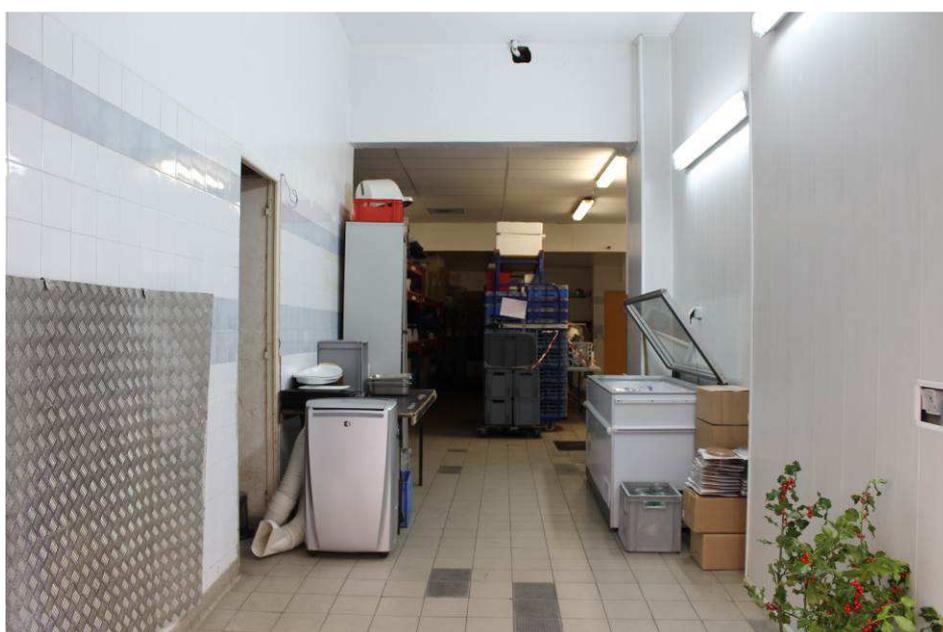
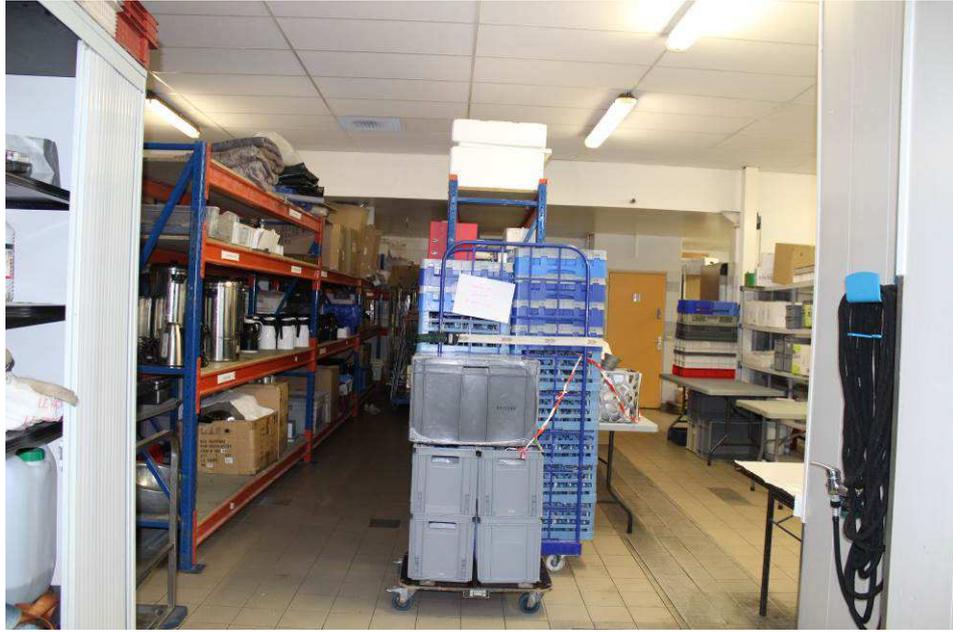
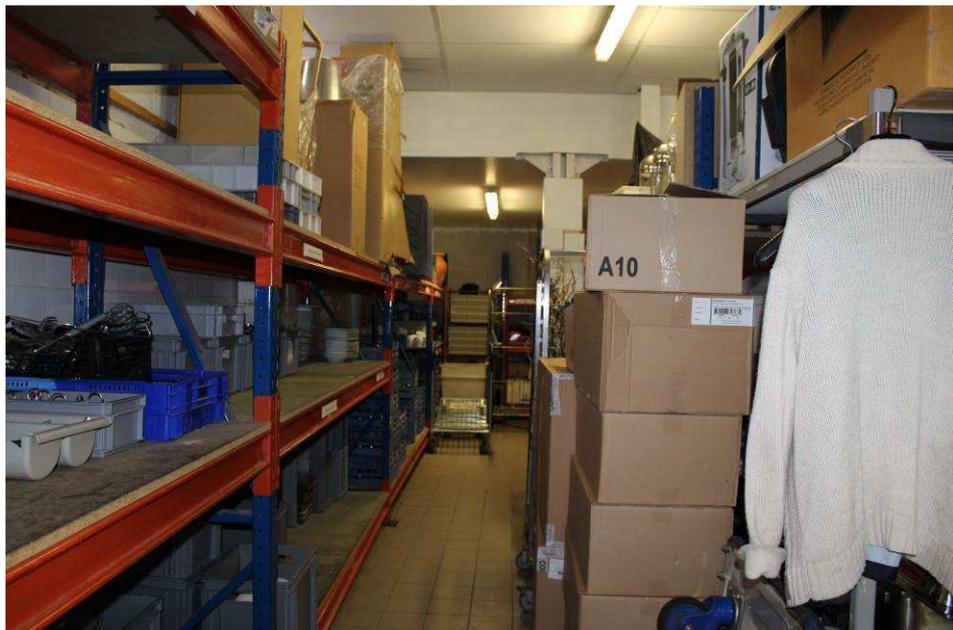
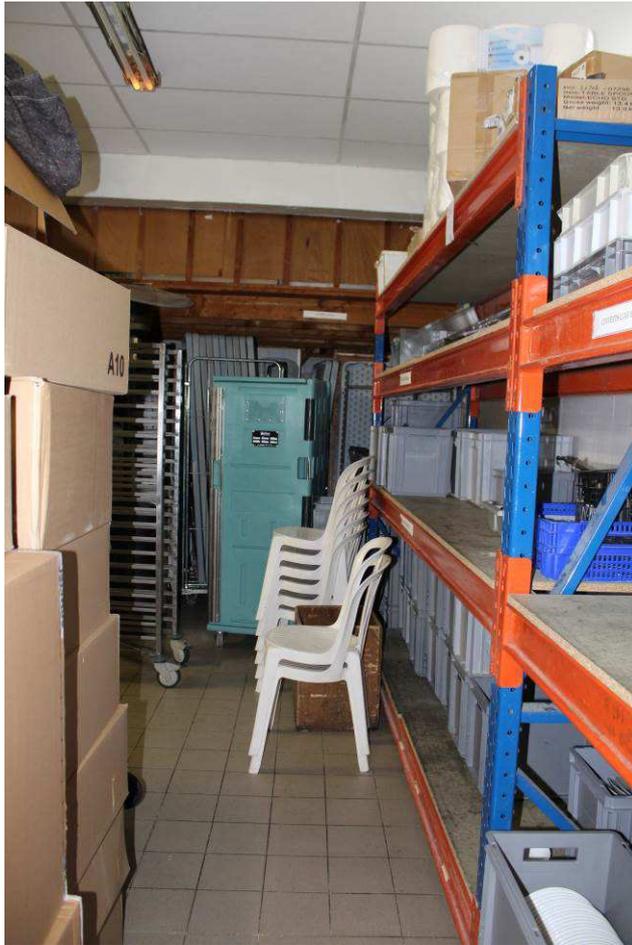
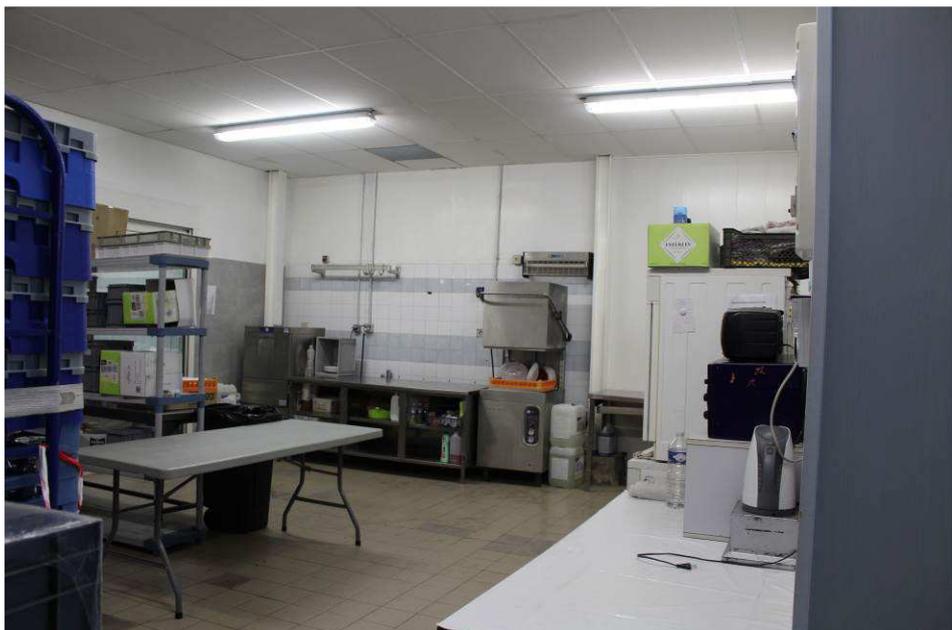
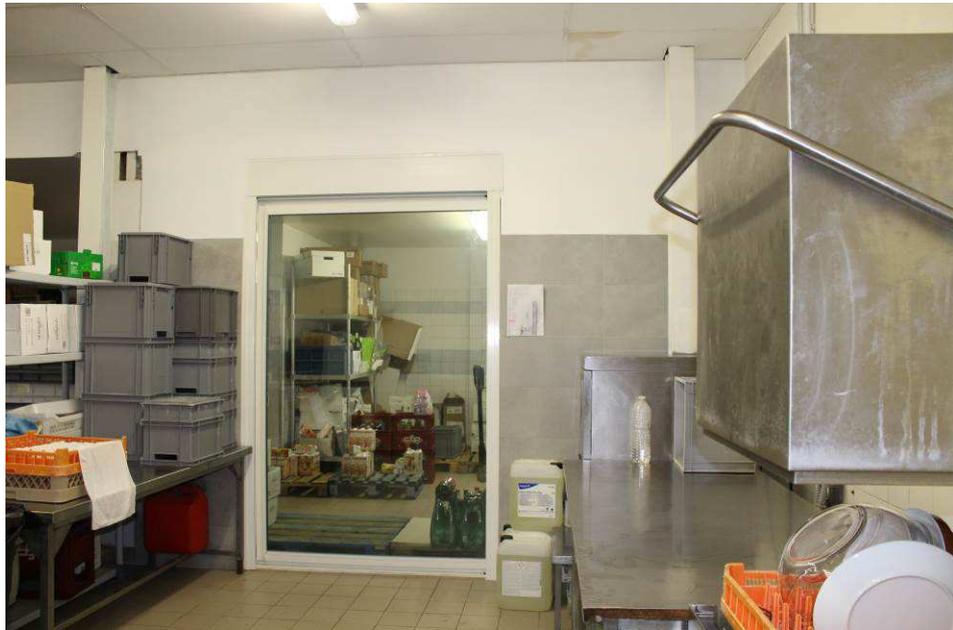
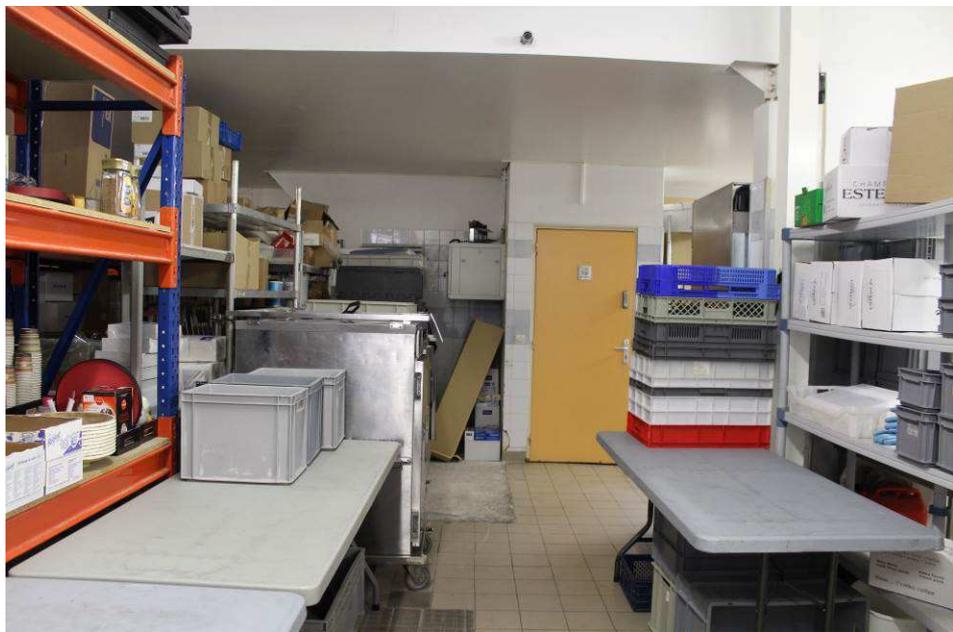
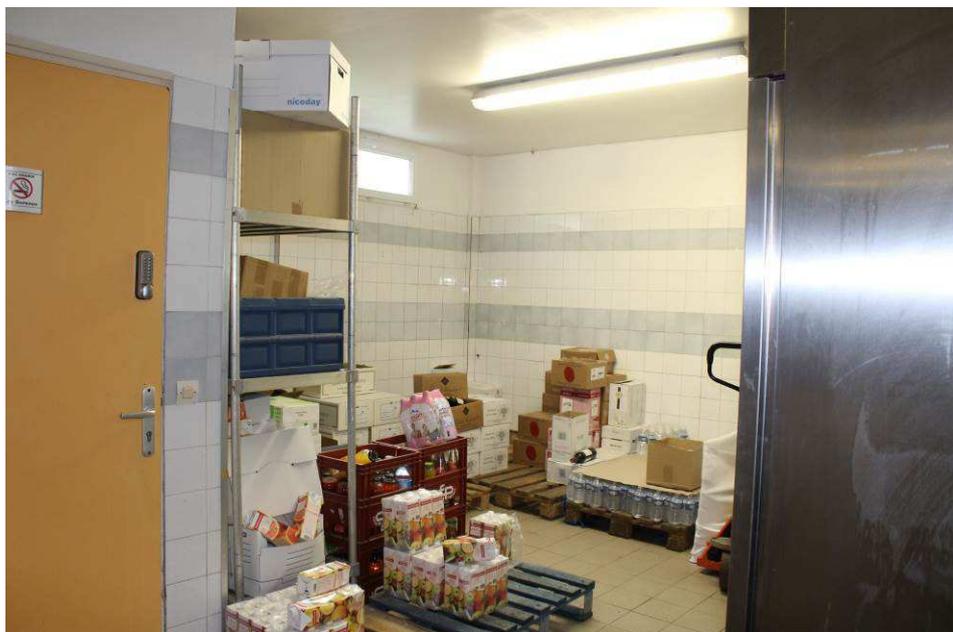
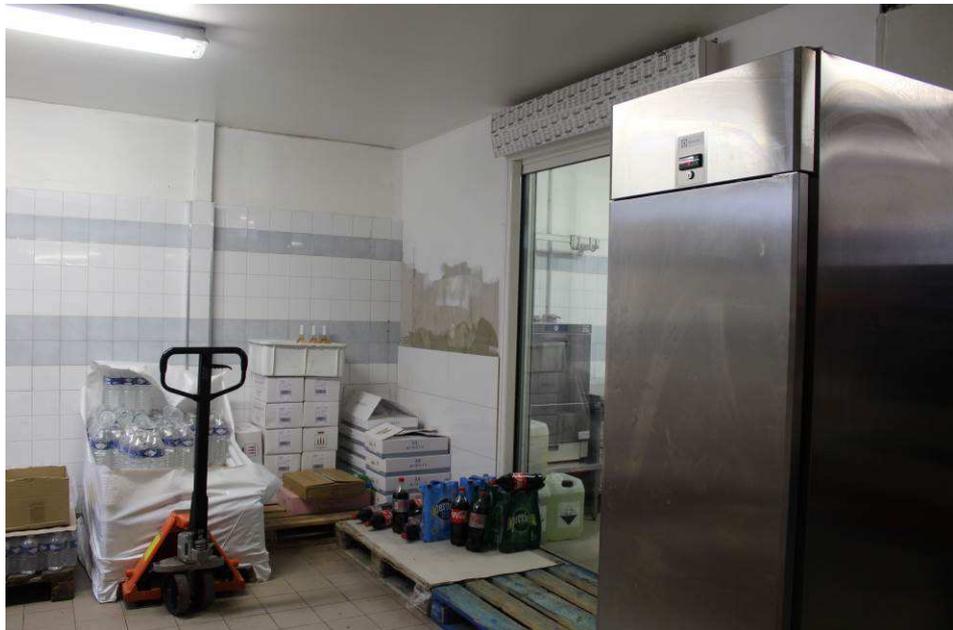
Espace de stockage-Rez-de-chaussée :

Au sol, il existe un carrelage à l'état d'usage normal. Les murs sont partiellement carrelés. Les peintures sont usagées.

Sur les deux tiers environ de la surface du local, il existe un faux plafond avec néons lequel est à l'état d'usage normal. Les peintures sont défraîchies.

L'installation électrique est à l'état d'usage normal.

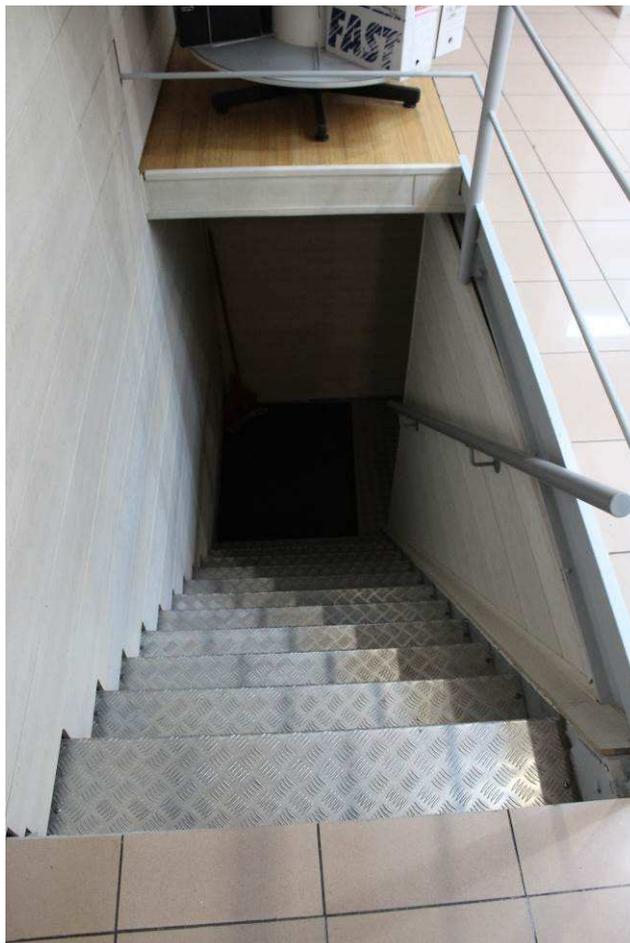
Depuis le rez-de-chaussée, on accède à une mezzanine par une porte plane équipée d'un groom.

L'accès au premier étage se fait par un escalier métallique en bon état.

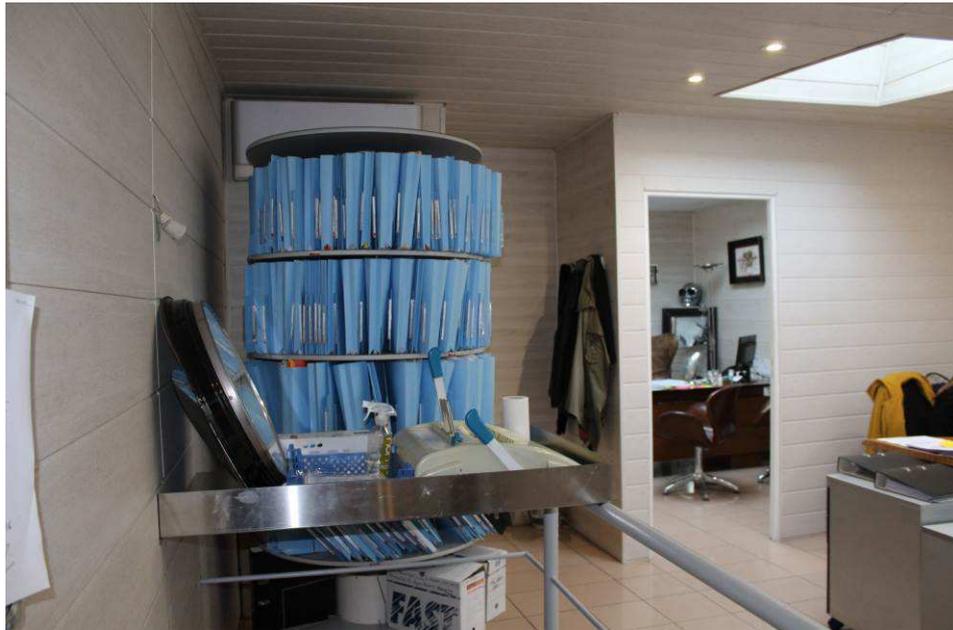
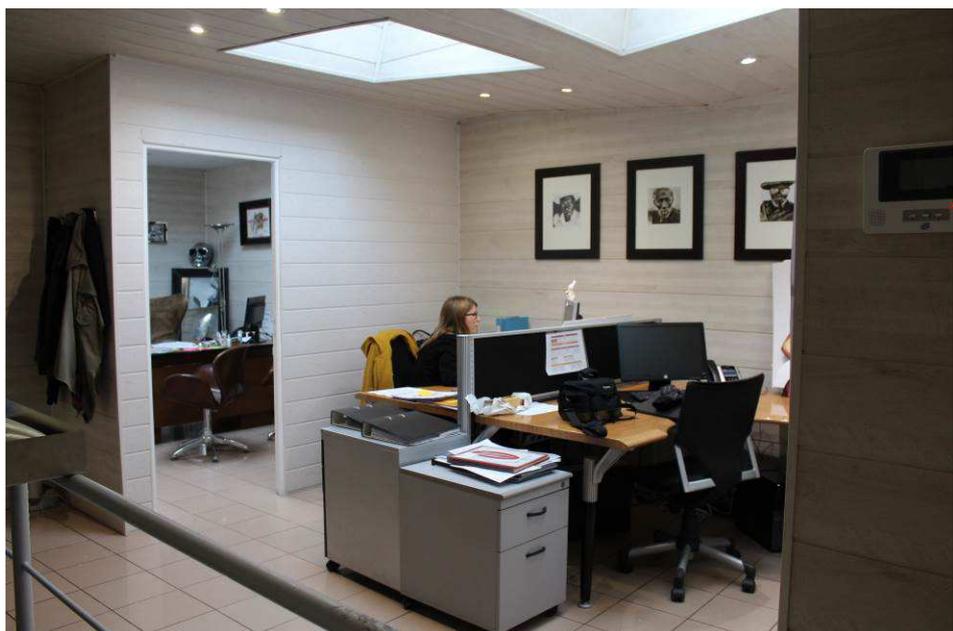
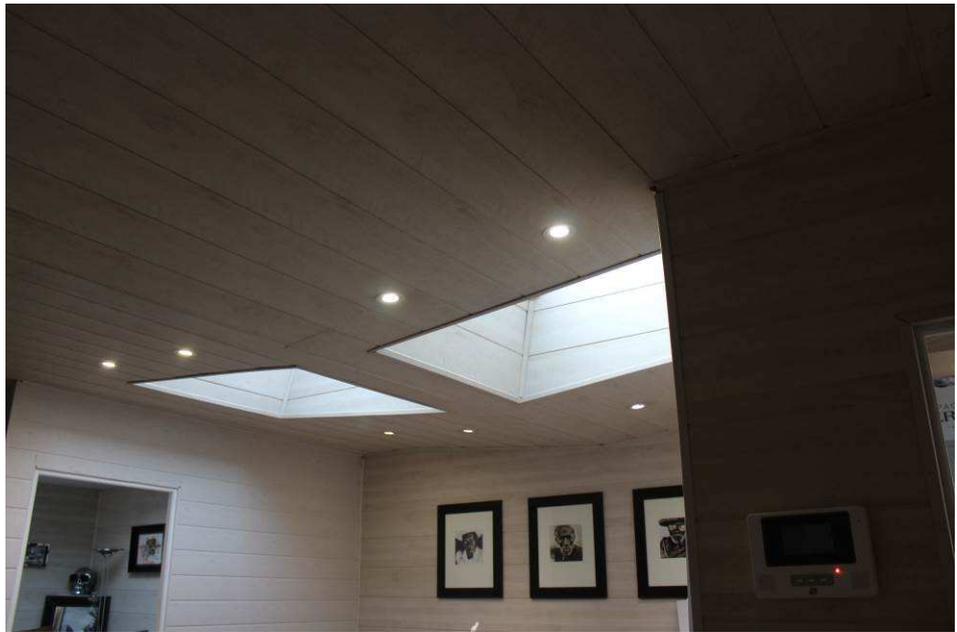
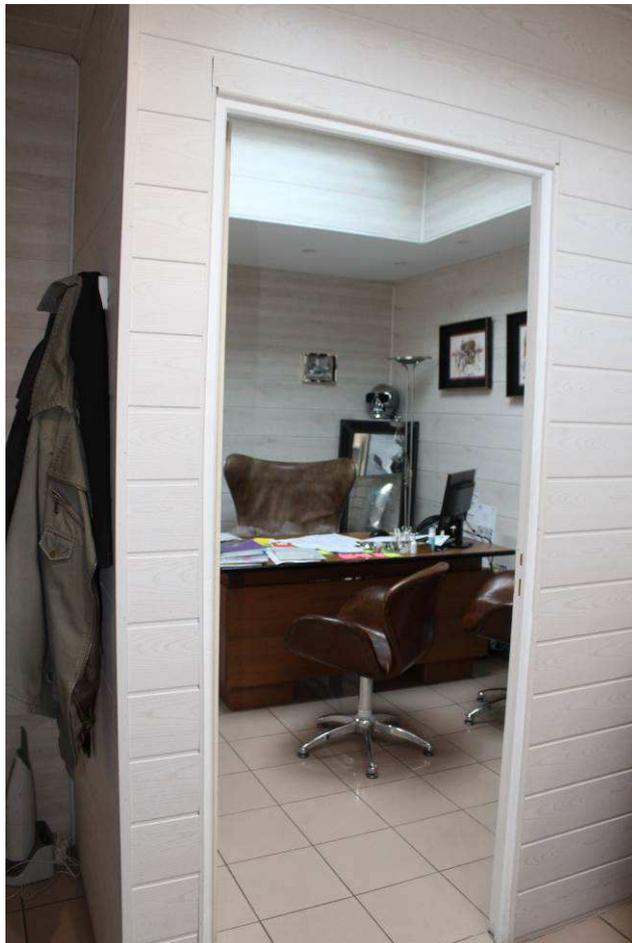
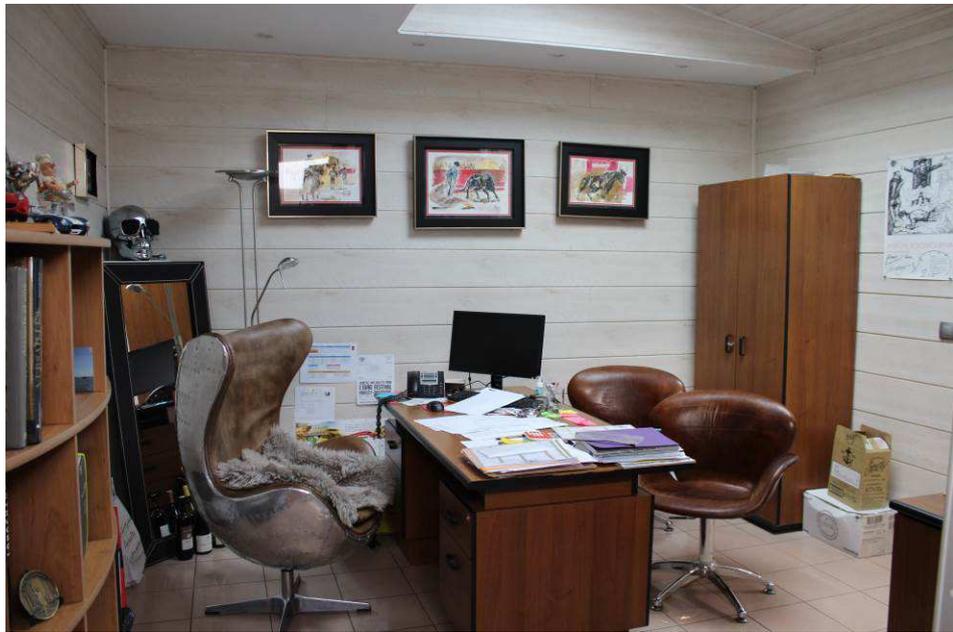
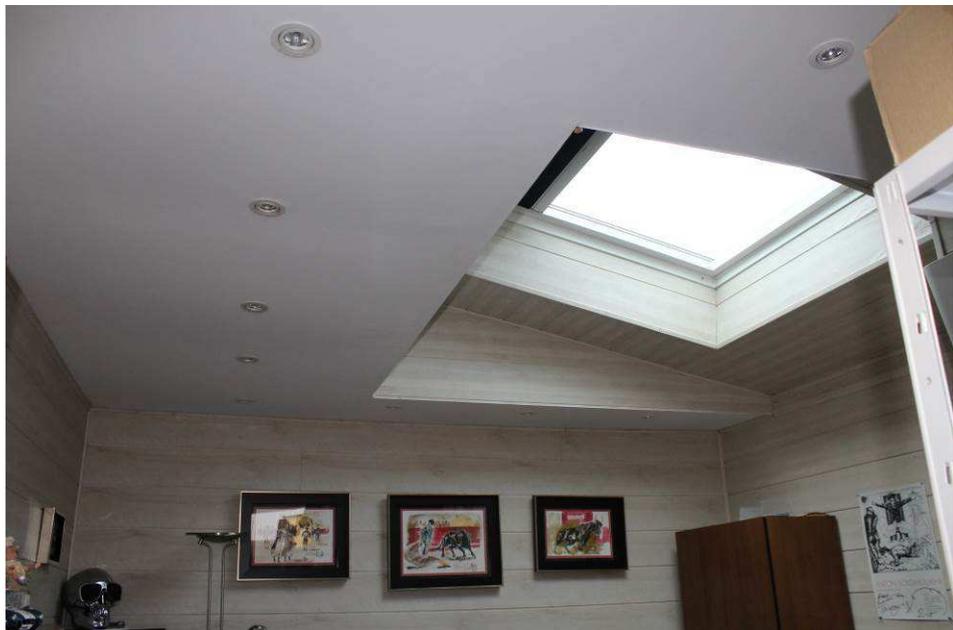
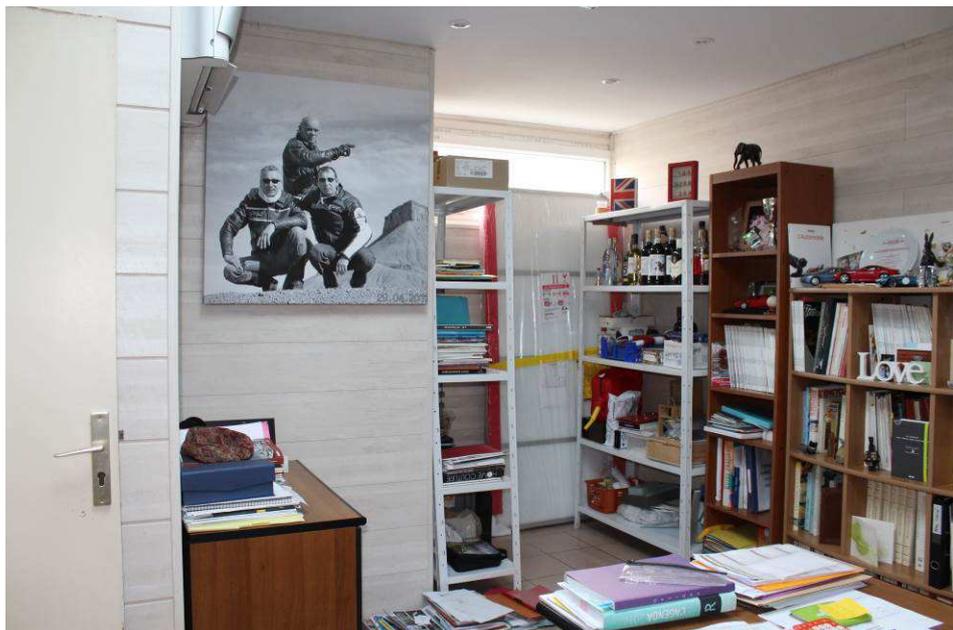
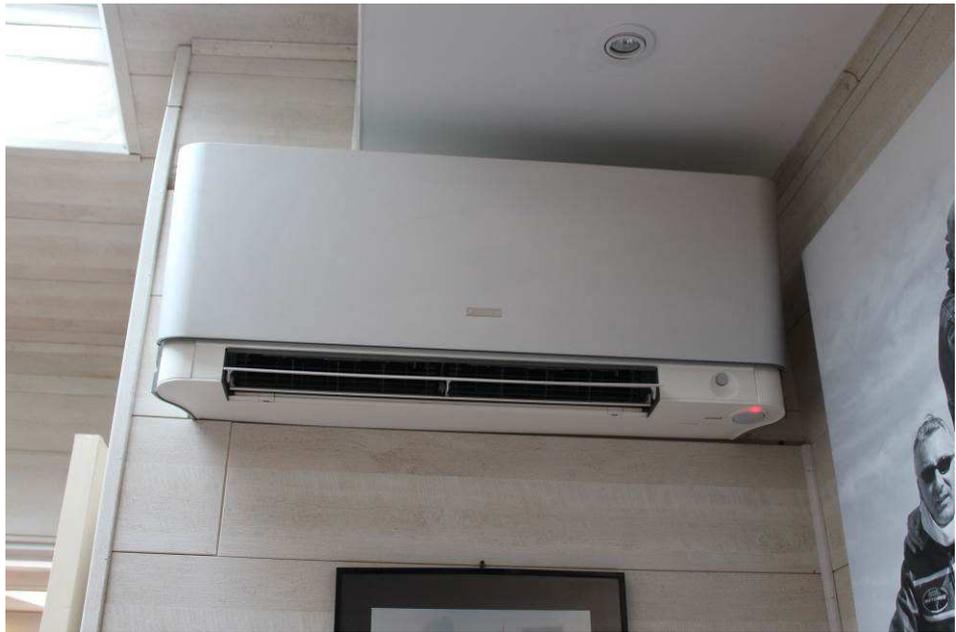
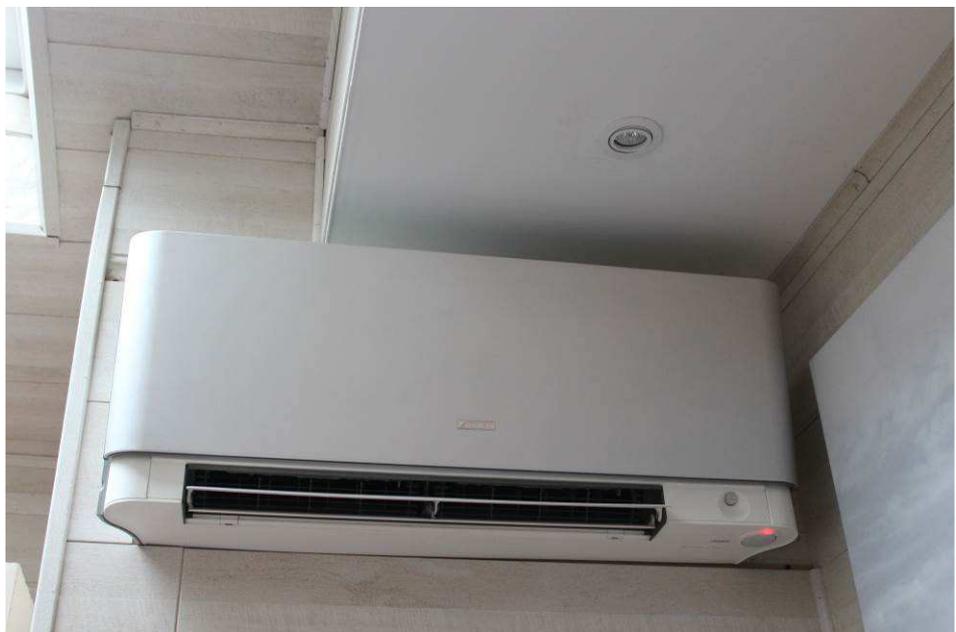
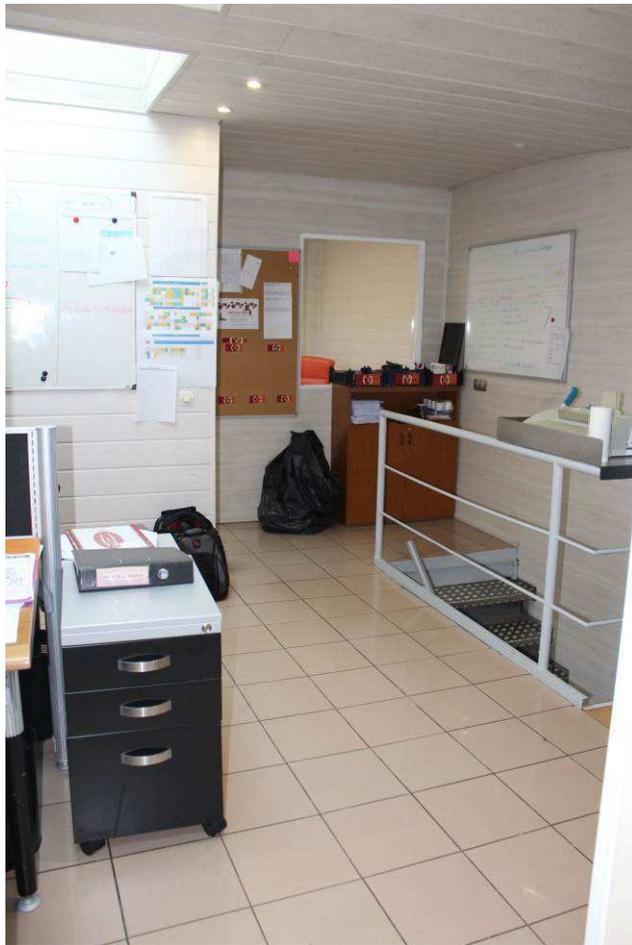
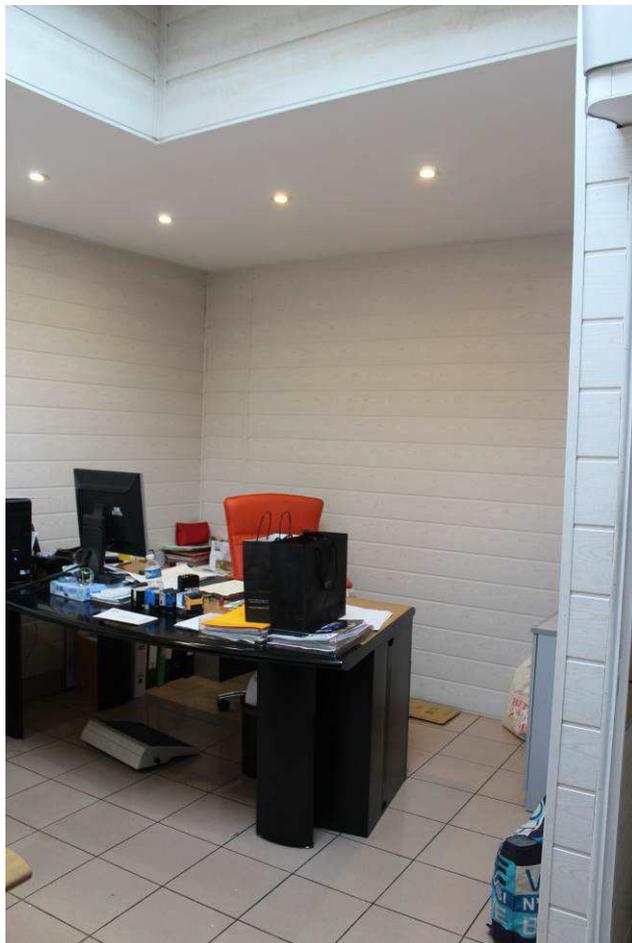
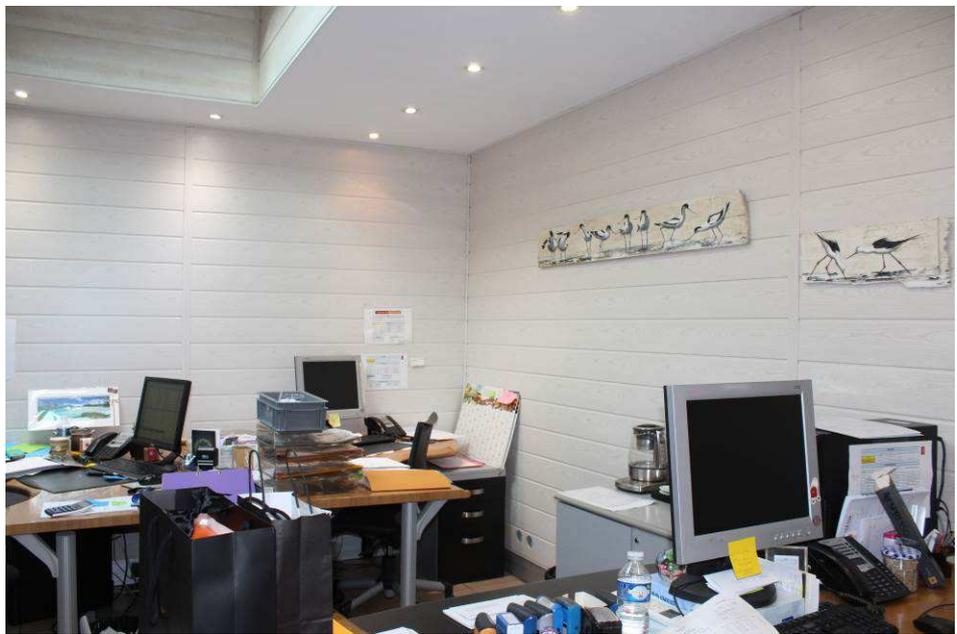
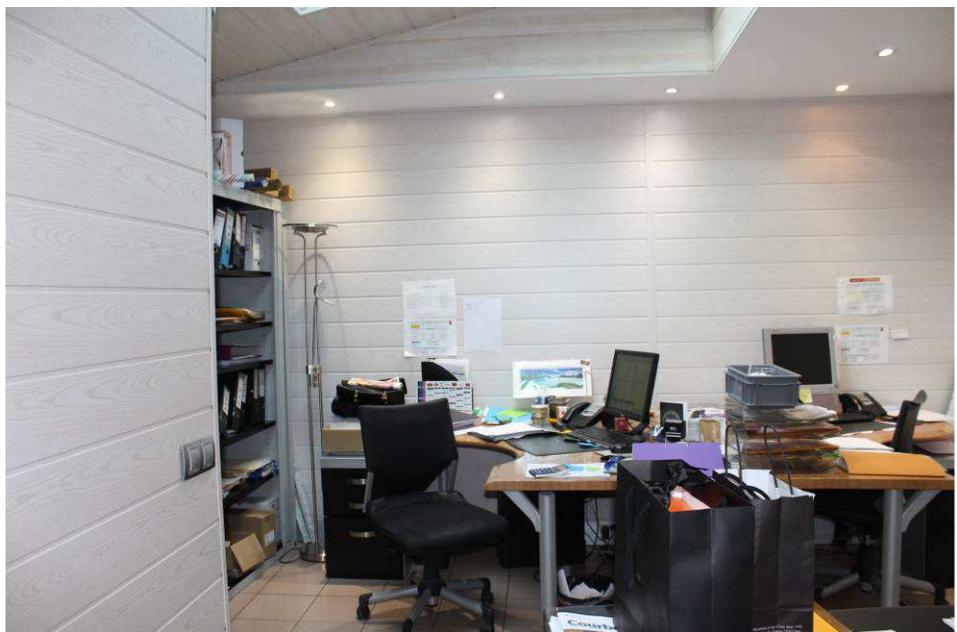
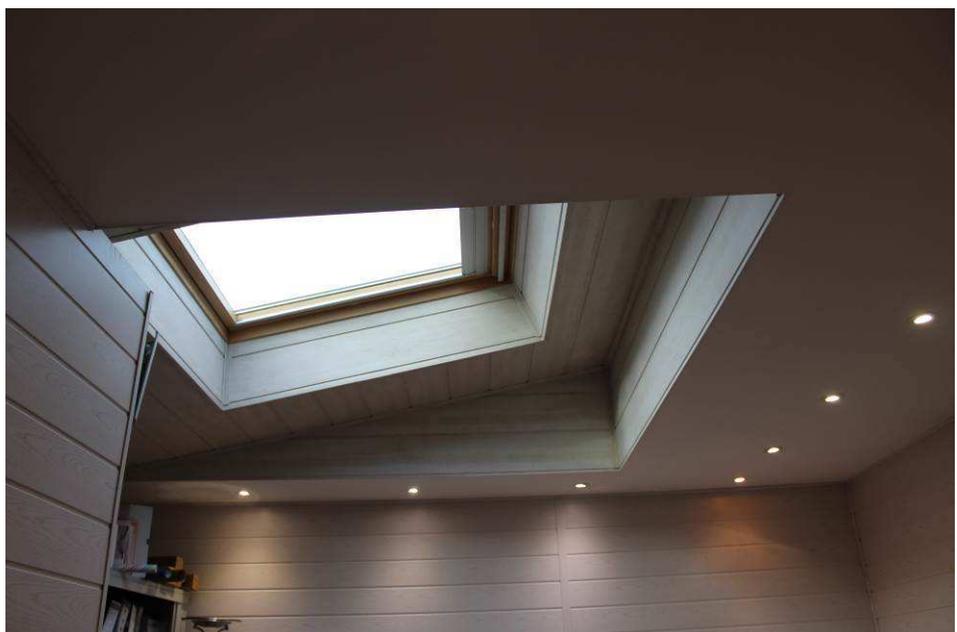
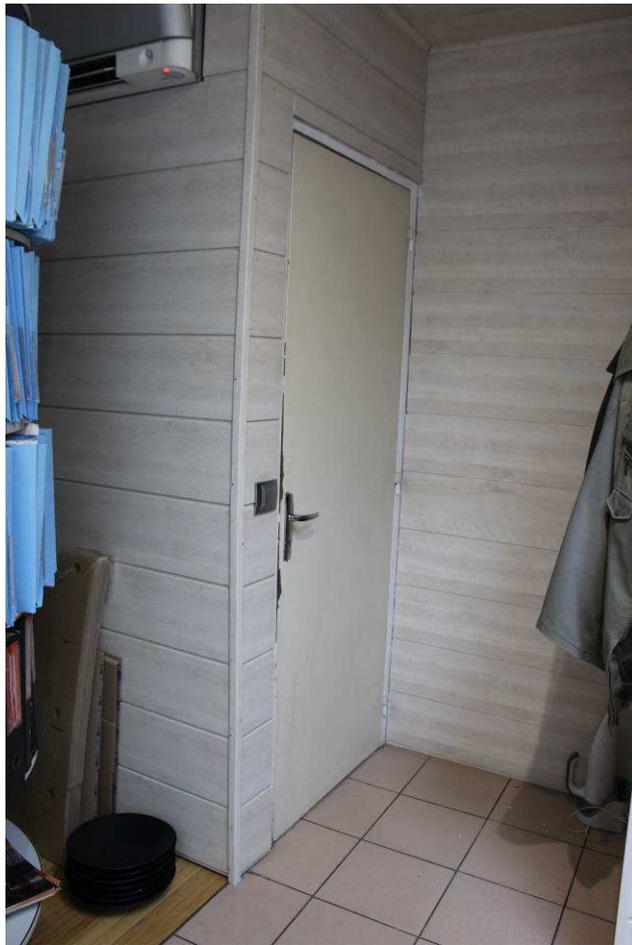
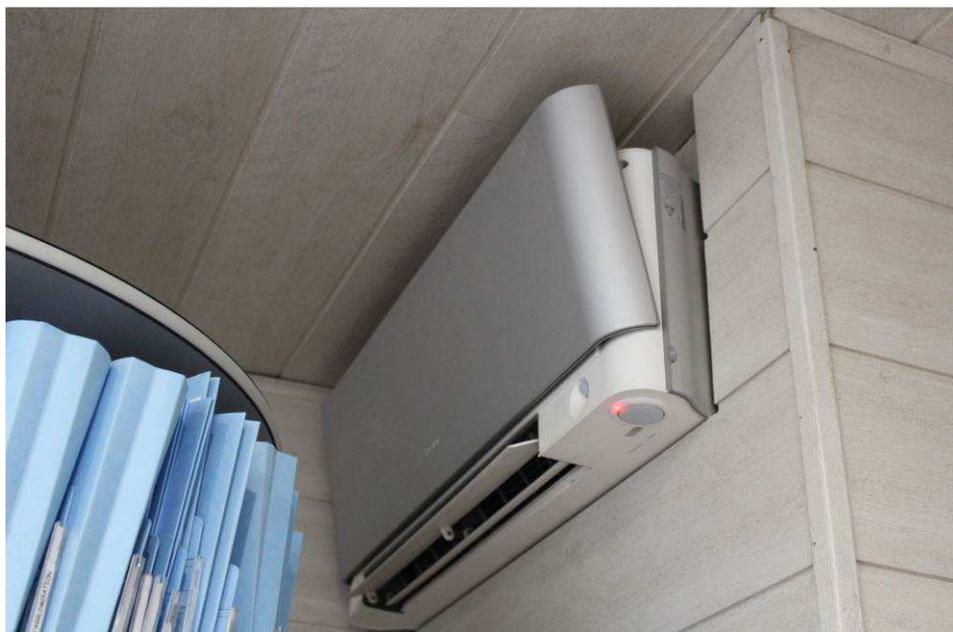
1^{er} étage-Espace trois bureaux avec WC :

Je relève que l'ensemble des murs et plafond sont recouverts d'un lambris PVC.

Au sol, il existe un carrelage à l'état d'usage normal.

Je constate que la mezzanine bénéficie d'une lumière naturelle par quatre velux en bon état.

Je relève que l'installation électrique est en bon état. Les bureaux sont équipés d'un système de chauffage réversible.

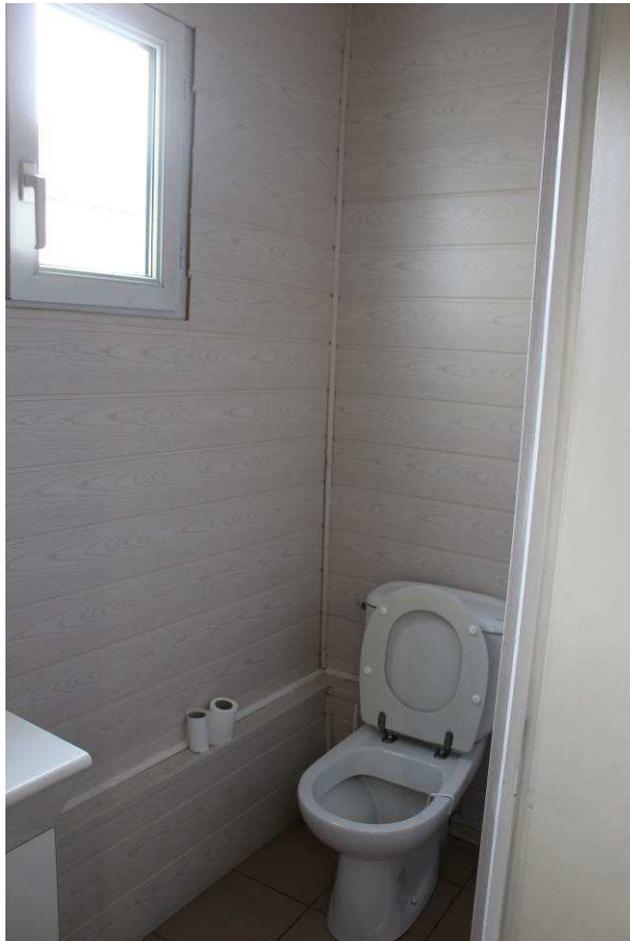
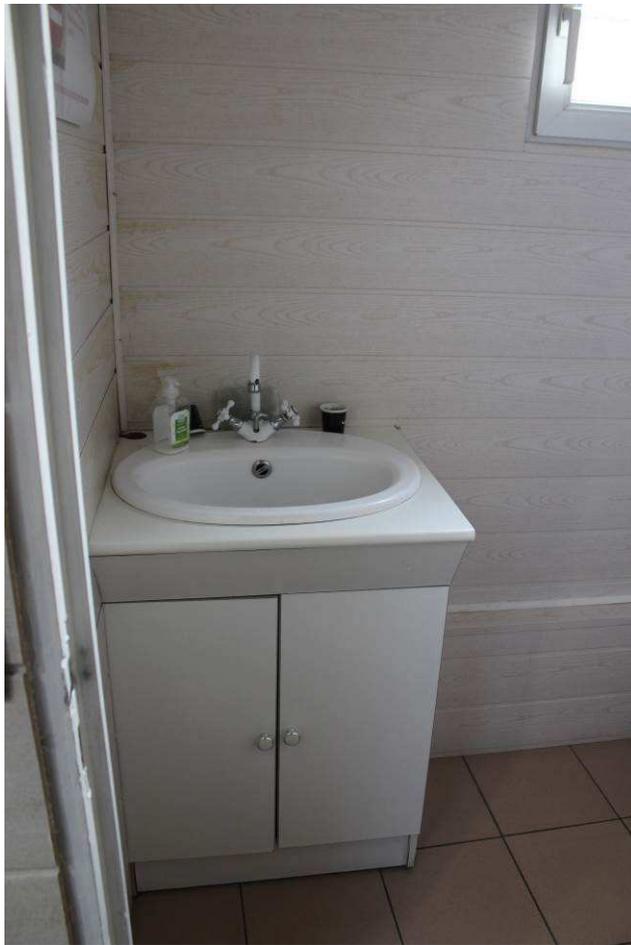
Sanitaire :

Les revêtements de sol, mur et plafond sont à l'état d'usage normal.

Le sanitaire est équipé d'un point d'eau et d'une fenêtre encadrement PVC.

Le WC avec cuvette à l'anglaise et système de chasse d'eau est en bon état de fonctionnement.

L'accès se fait par une porte plane à l'état d'usage normal.
