PROCES-VERBAL DESCRIPTIF

L'AN DEUX MILLE DIX SEPT ET LE TROIS AVRIL

**LUNDI TROIS AVRIL DEUX MILLE DIX SEPT A 14H30
110, rue de Chatou
92700 COLOMBES**

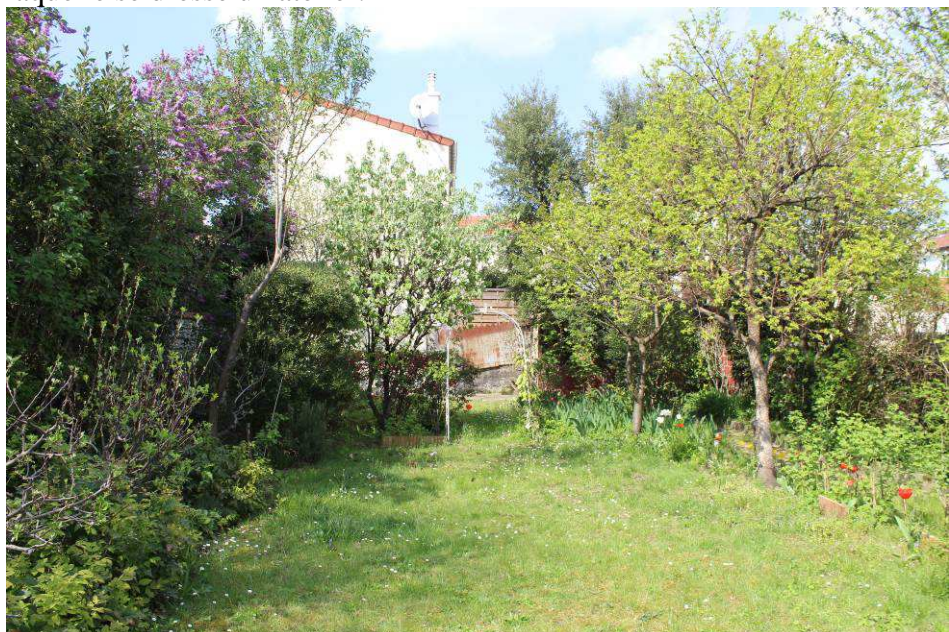
A l'arrière de la terrasse, il existe une parcelle de jardin au bout de laquelle se dresse un atelier.

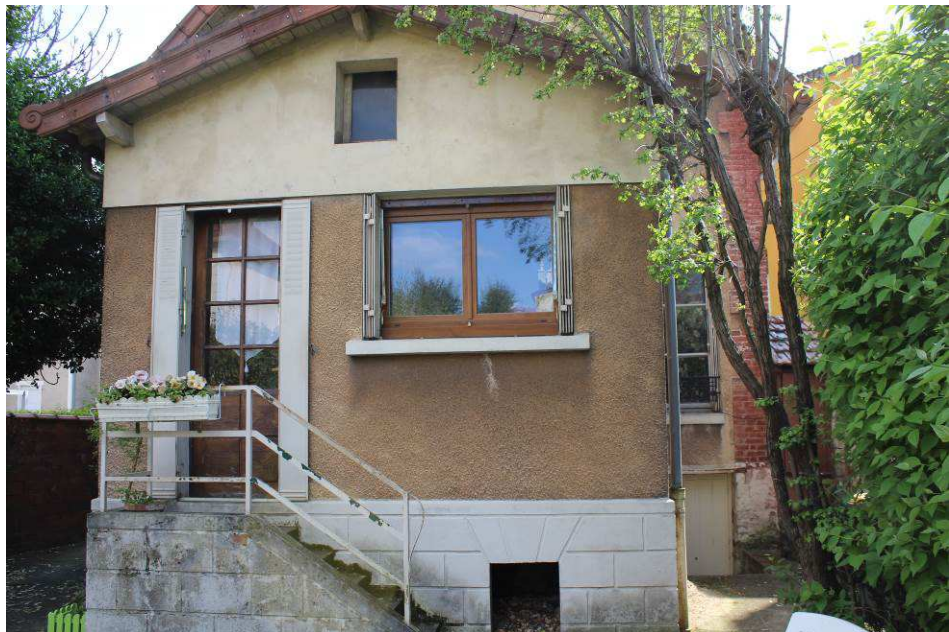
Un escalier extérieur situé à l'arrière droit du pavillon dessert la cave.

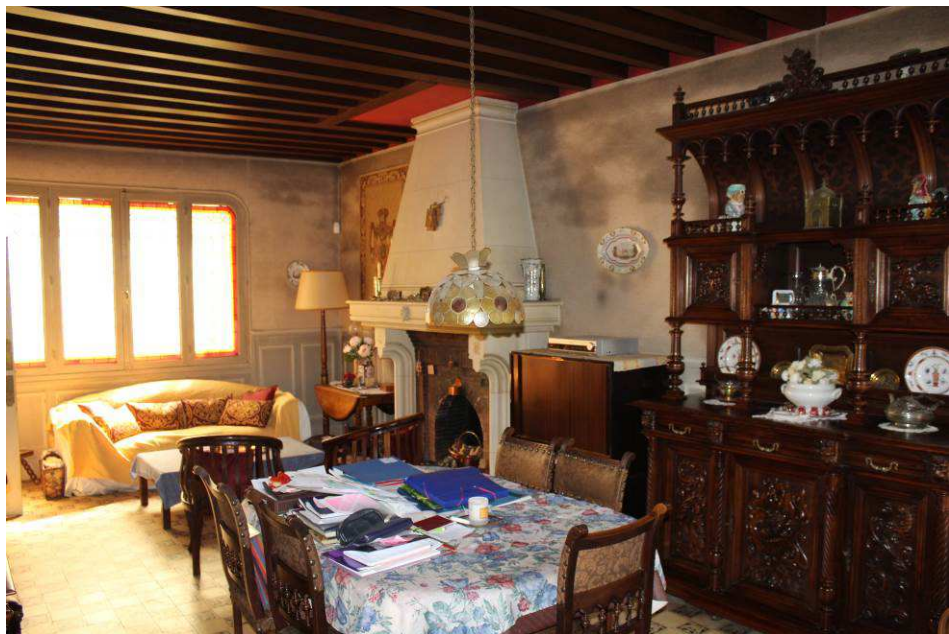
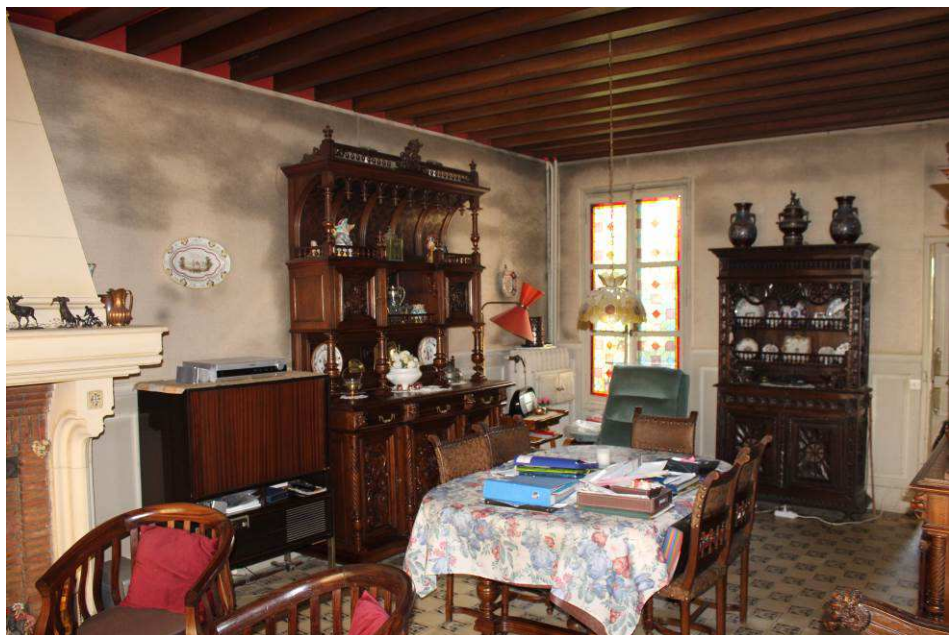
Salon / pavillon d'origine :

Les revêtements des murs et plafond sont vétustes.

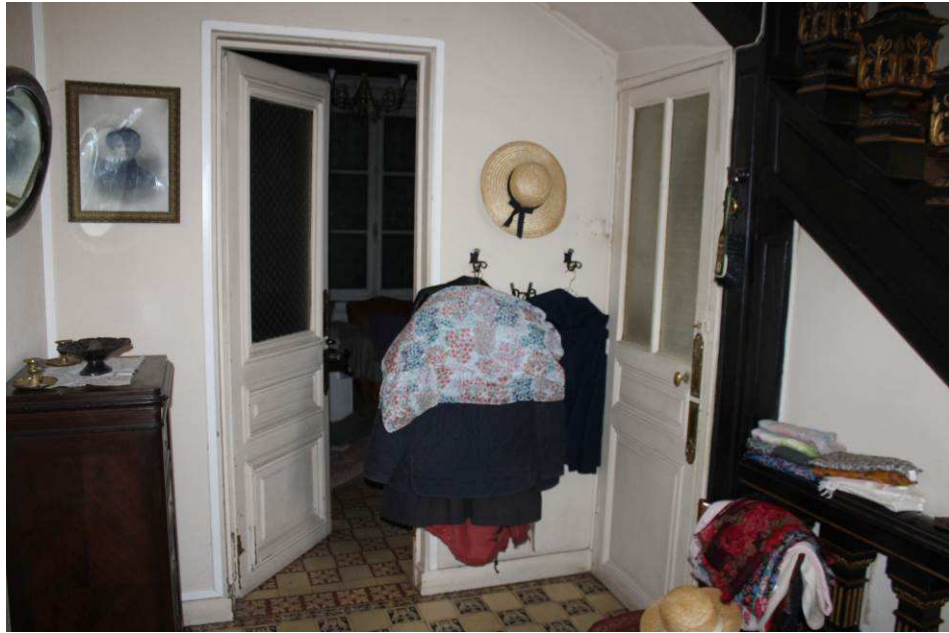
Vestibule :

Les revêtements des murs et plafond sont vétustes.

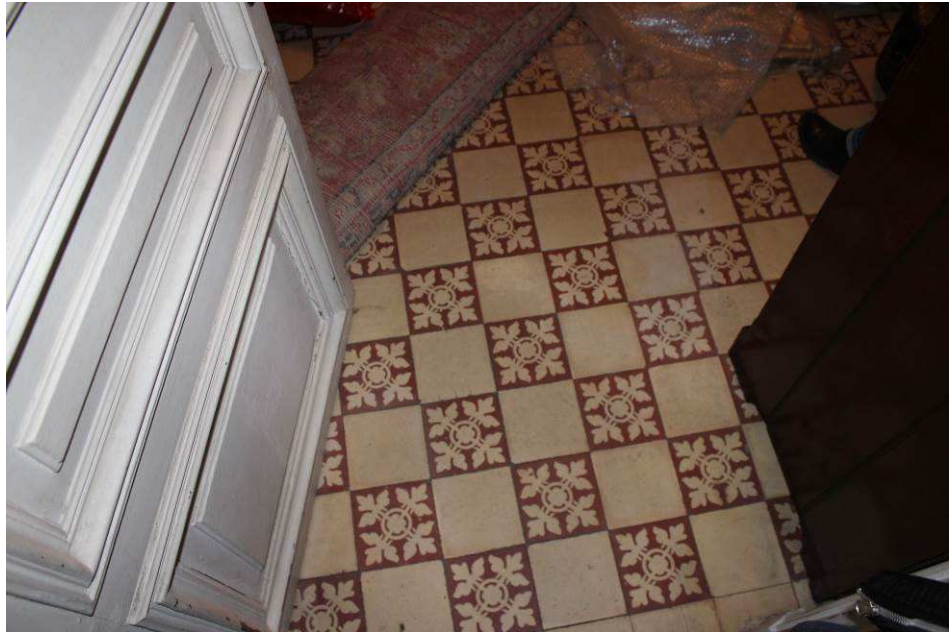
Au sol, le carrelage en carreaux de ciment est d'origine.

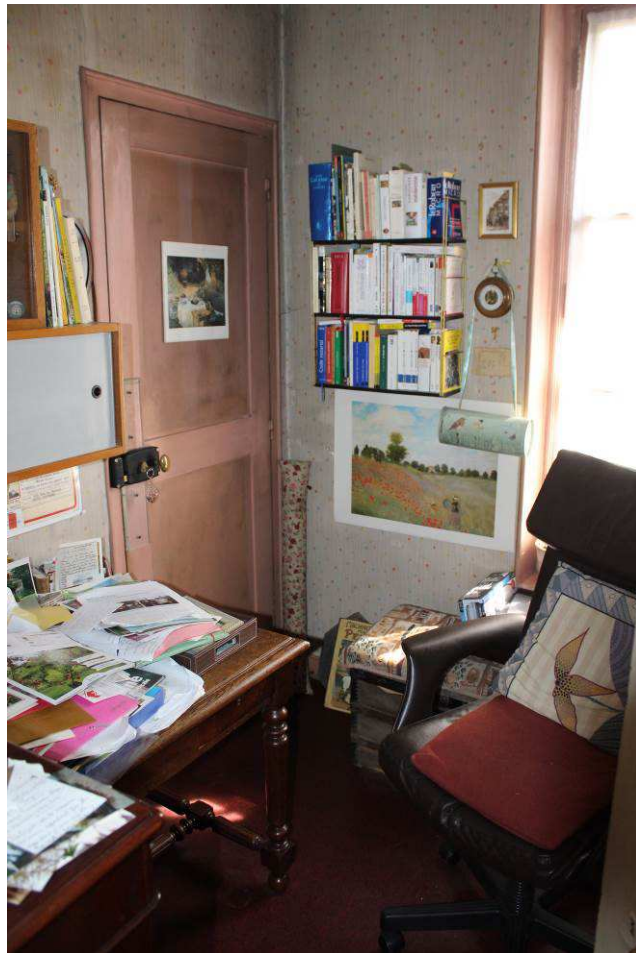
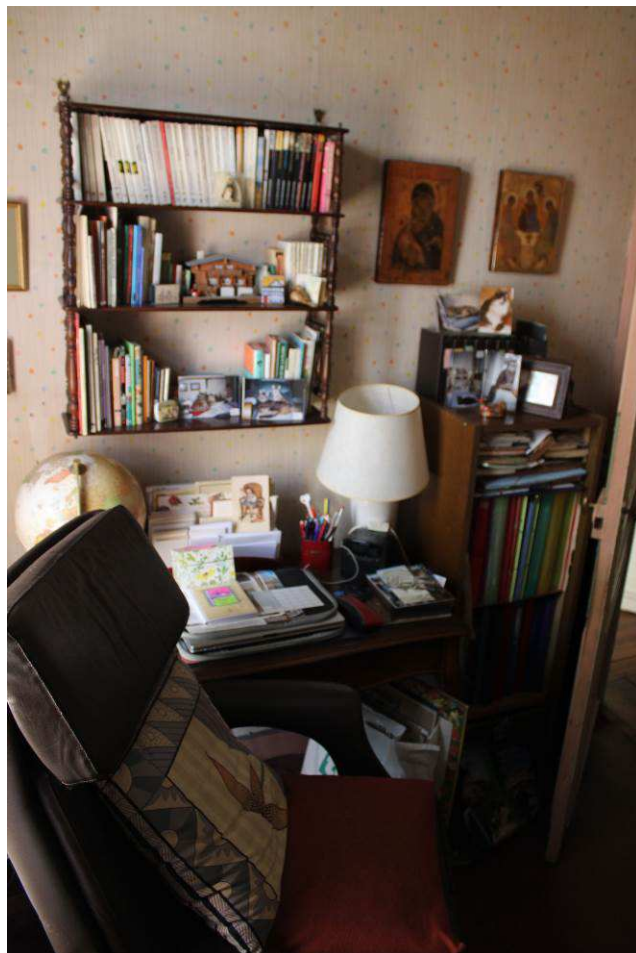
Bureau :

Les revêtements de sol, murs et plafond sont vétustes.
Au sol, le parquet est recouvert d'un linoléum.

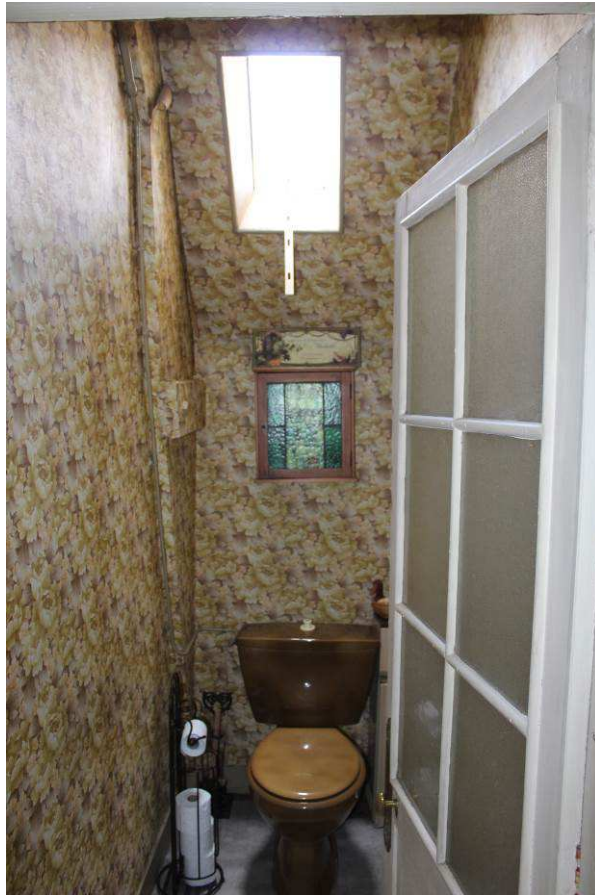
Les revêtements de sol, murs et plafond sont vétustes.

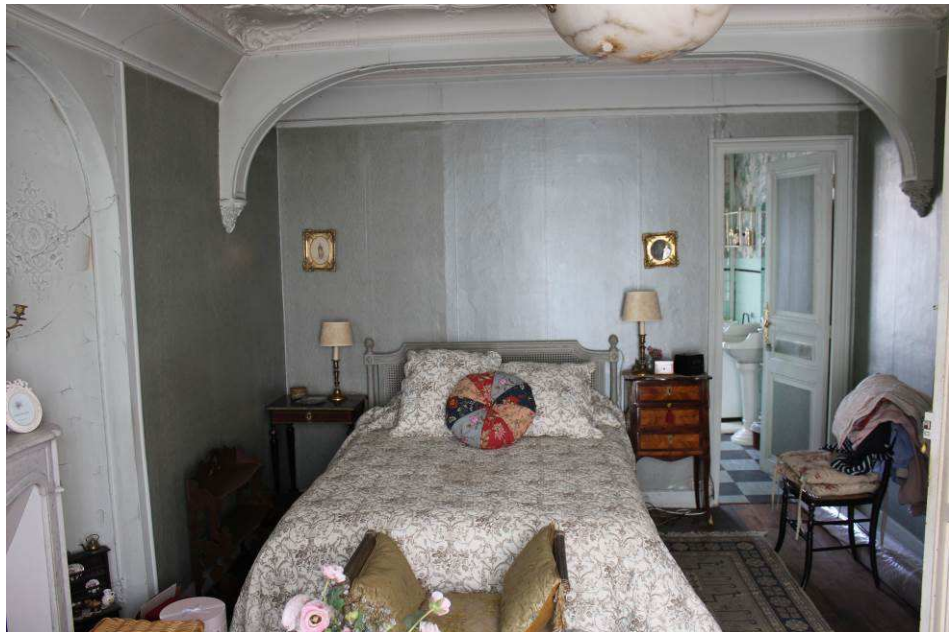
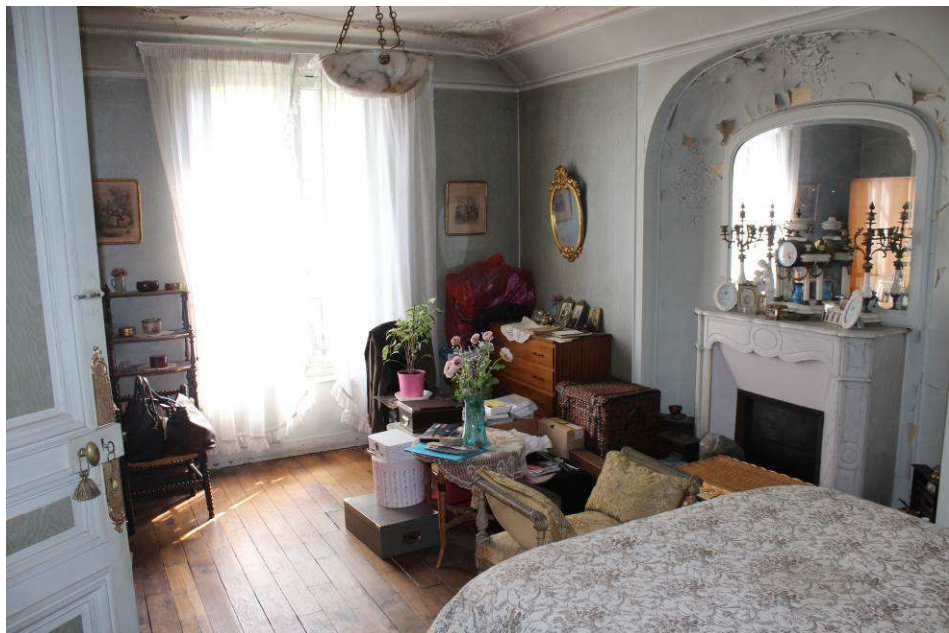
Chambre équipée de sa salle d'eau :

On accède aux deux pièces par des portes à panneaux de bois, lesquelles sont d'origine et en bon état.

Au sol, le parquet à l'anglaise est en bon état.

Les revêtements des murs et plafond sont vétustes.

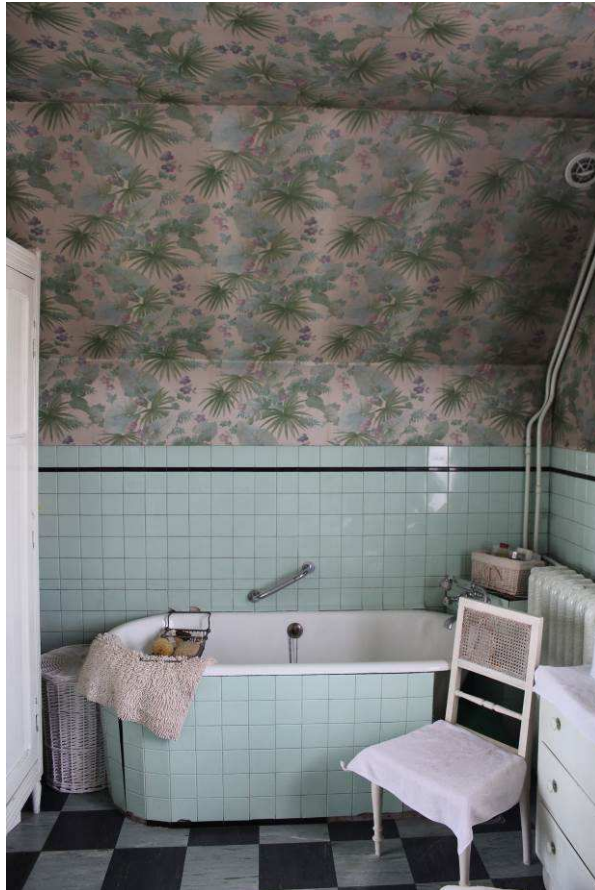
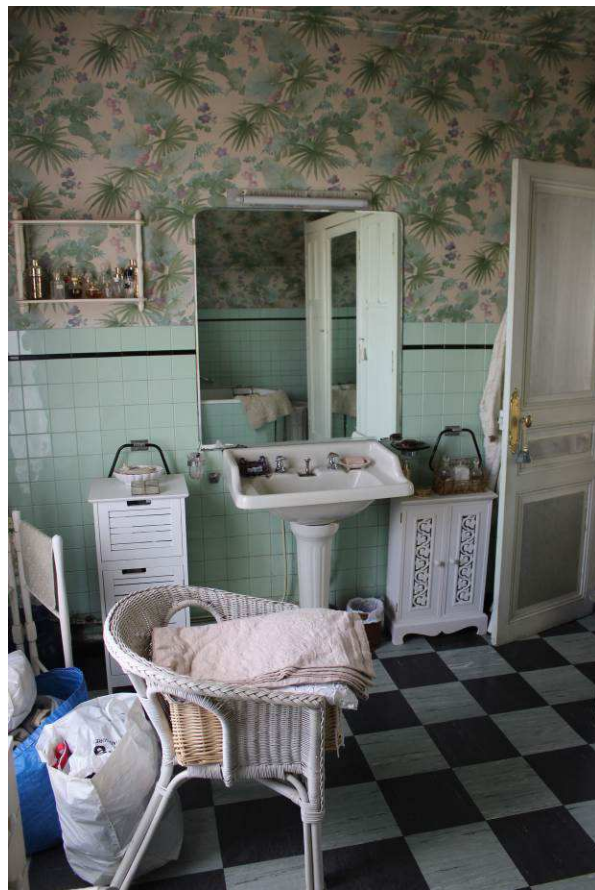
Salle de bains attenante :

Au sol, les dalles autocollantes sont vétustes.

Aux murs, la faïence ancienne est à l'état d'usage normal. A noter, elle est légèrement dégradée aux abords de la baignoire. En partie haute des murs, le papier peint est vétuste.

Au plafond, le papier peint est vétuste.

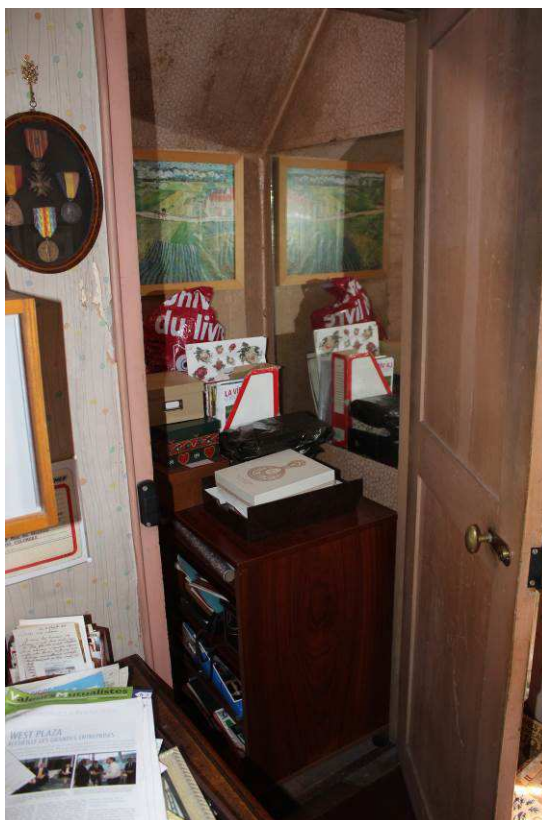
Combles :

La montée d'escalier est équipée d'une fenêtre à encadrement bois, simple vitrage. A noter, j'observe d'importantes traces d'infiltrations d'eau au plafond.

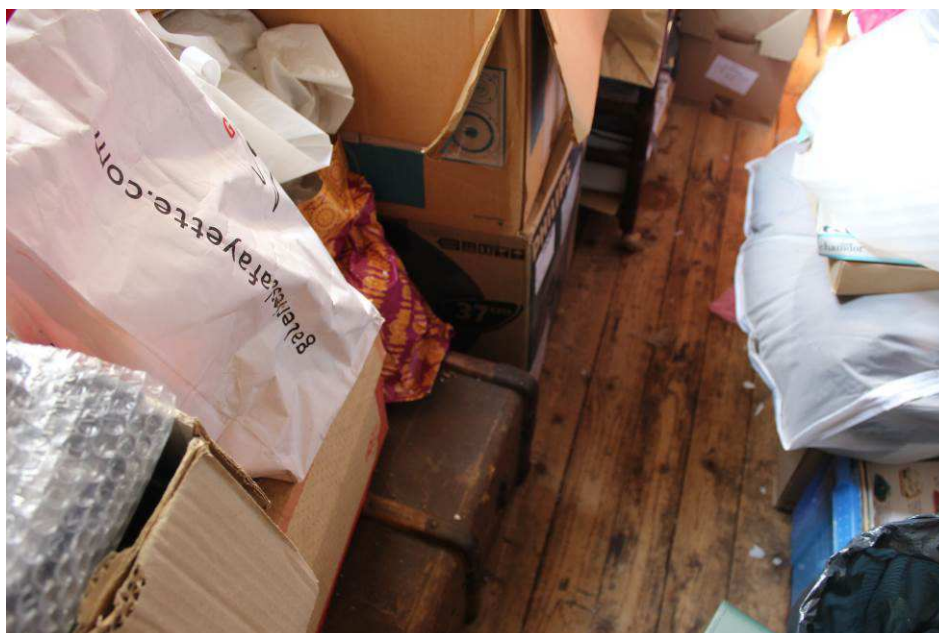
Les revêtements des murs et plafond des combles sont hors d'usage.
