PROCES-VERBAL DE CONSTAT

L'AN DEUX MILLE VINGT-ET-UN ET LE DOUZE OCTOBRE.

LOT N°1 : APPARTEMENT COMPOSANT LE LOT 150 :

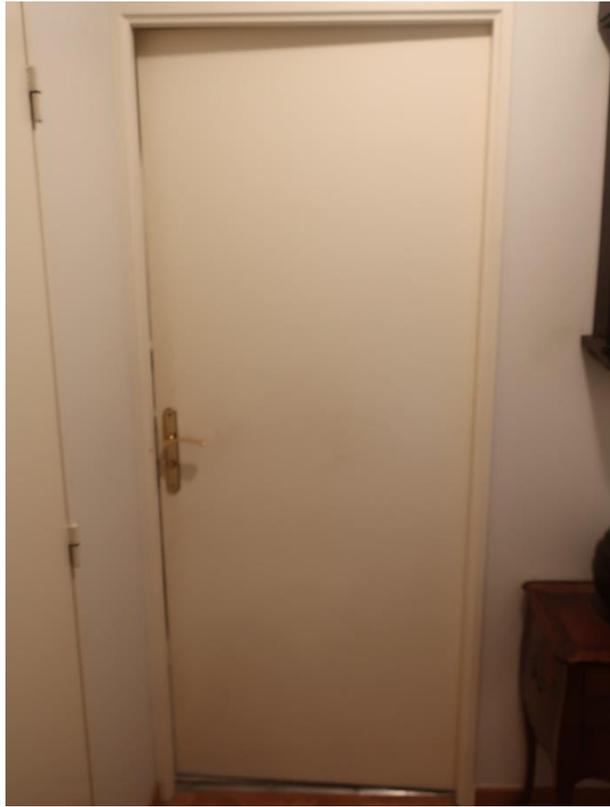
Porte en état d'usage.

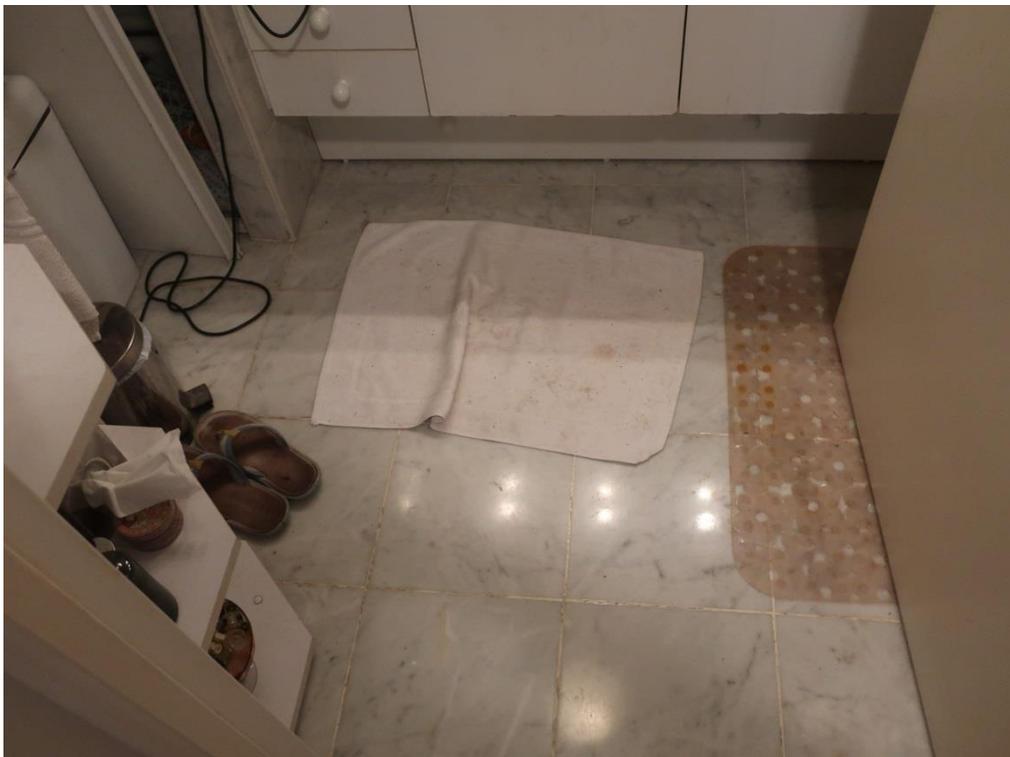
Sol : carrelage, en état d'usage.

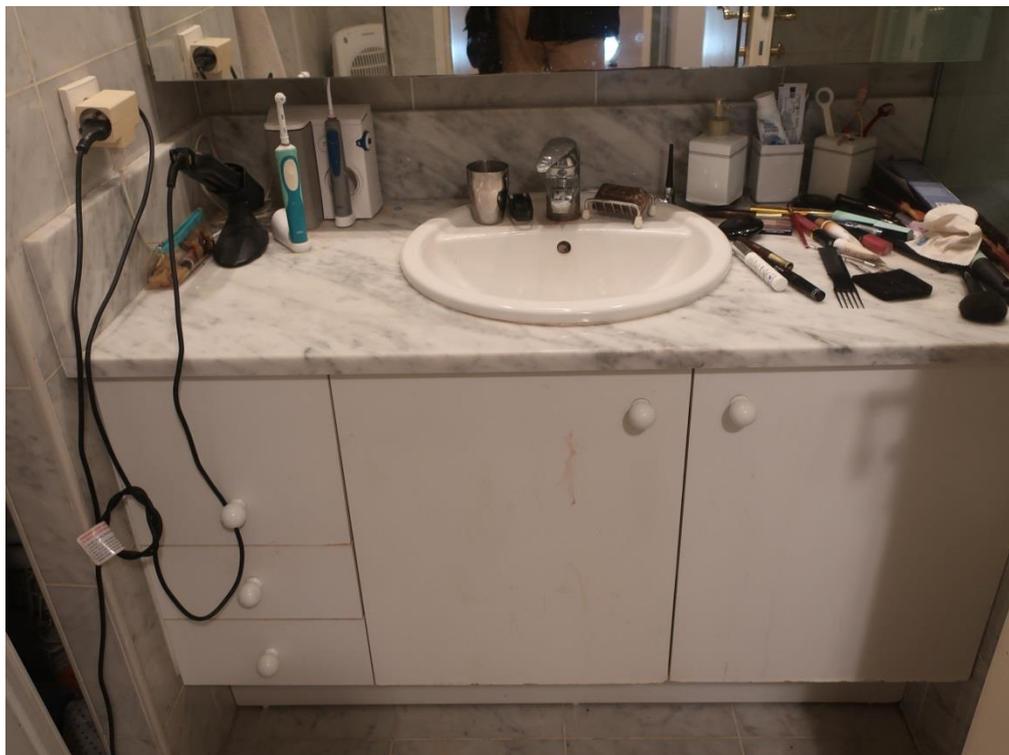
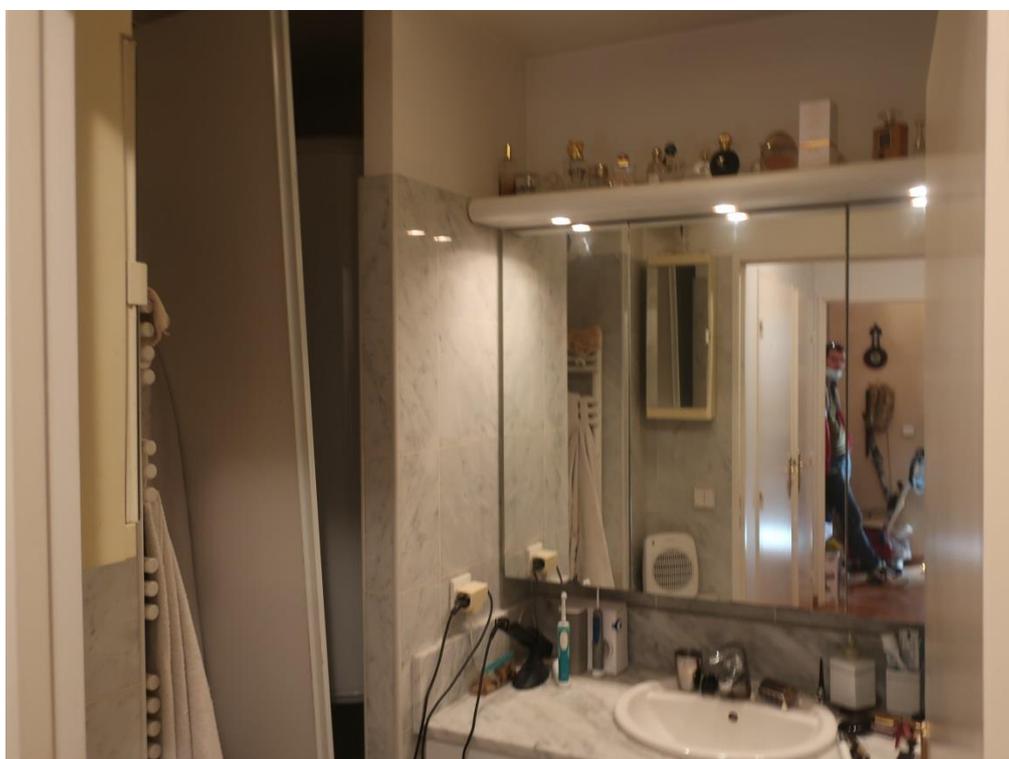
Un ensemble fixe miroir mural, lavabo avec robinetterie mélangeuse et un meuble sous vasque.

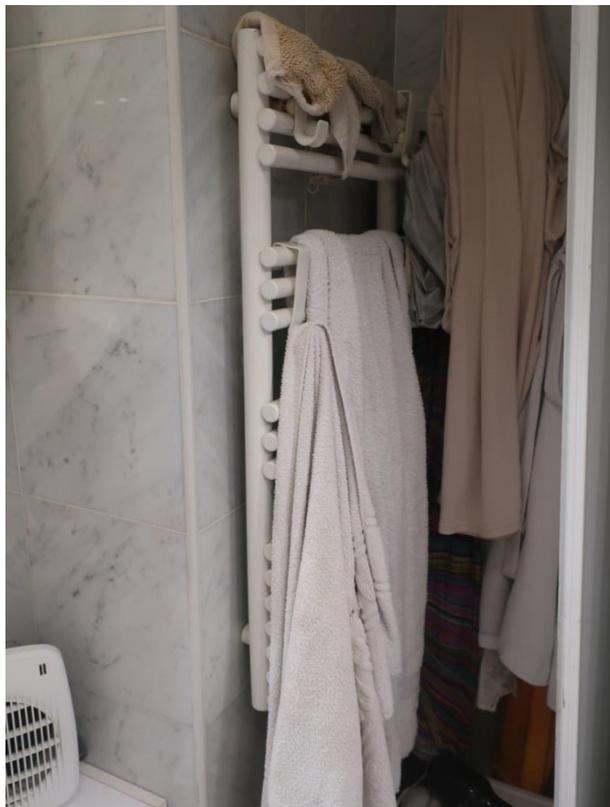
Un sèche-serviettes.

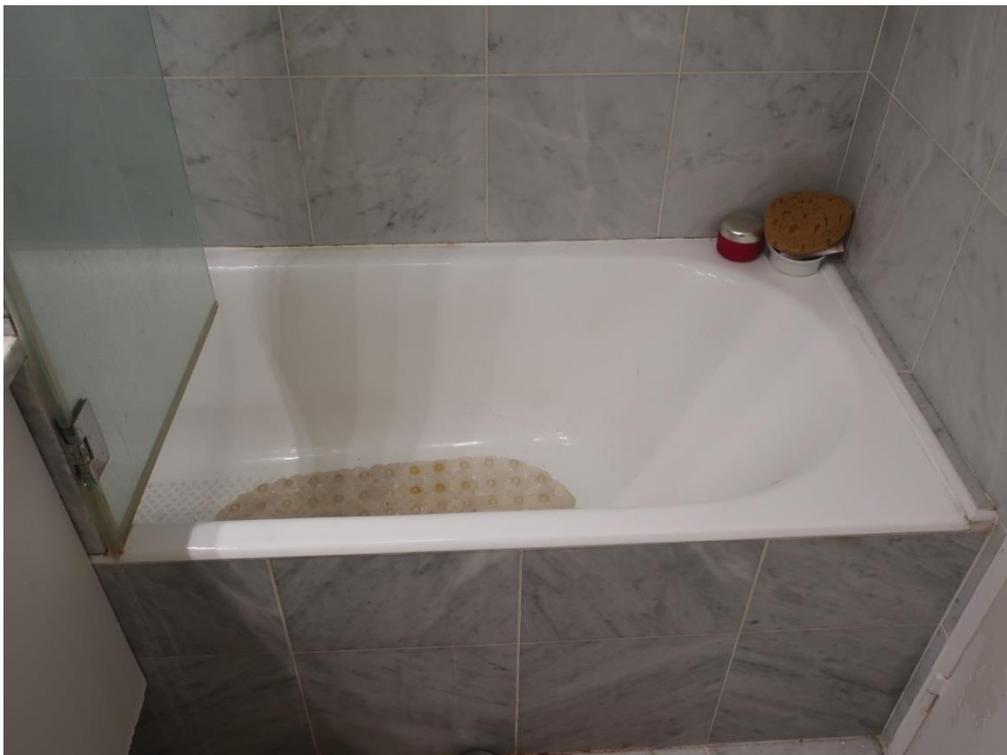
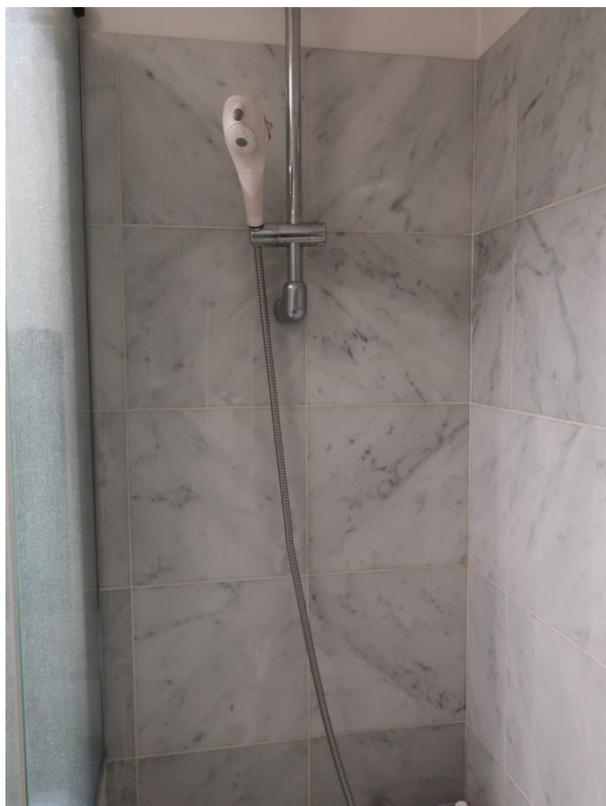
Une baignoire avec pare-douche.

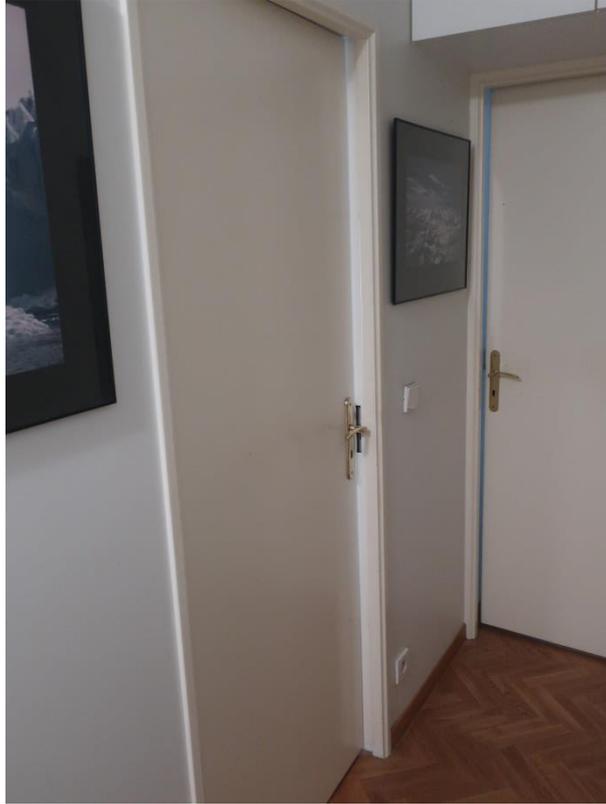
Porte en état d'usage.

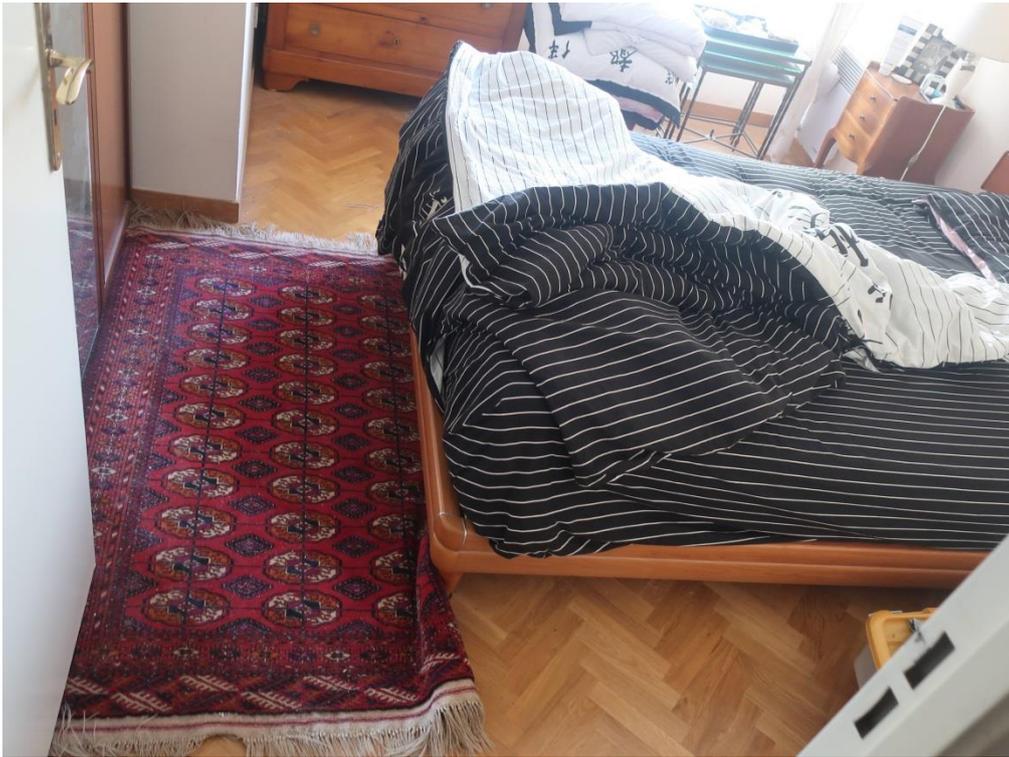
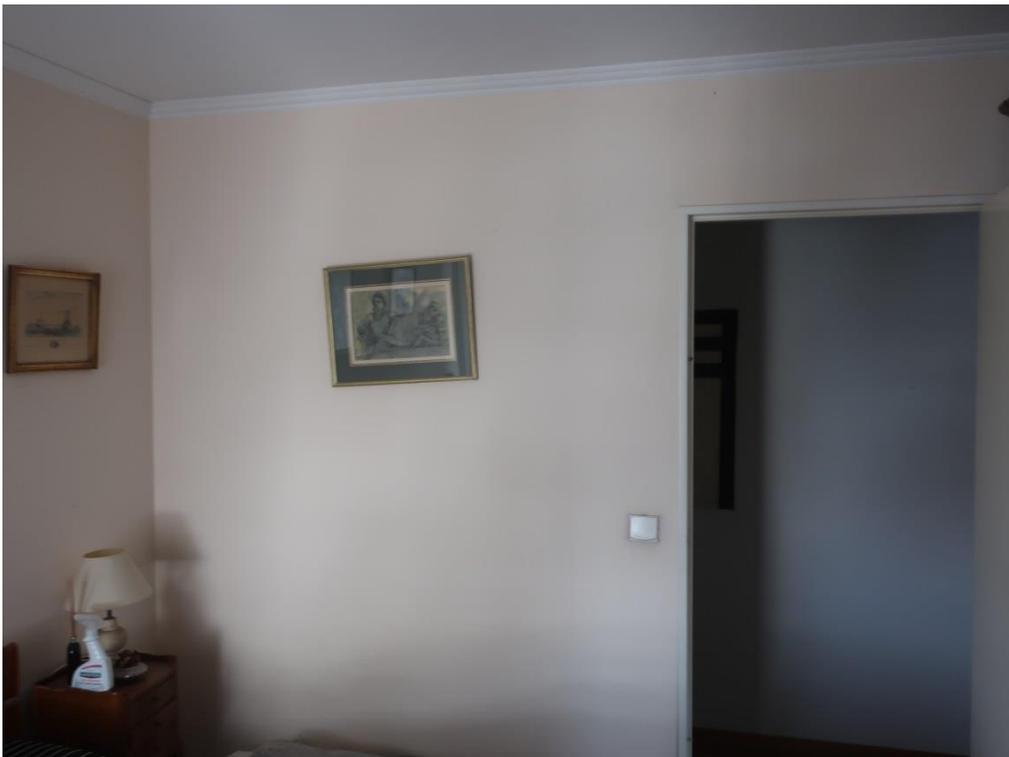
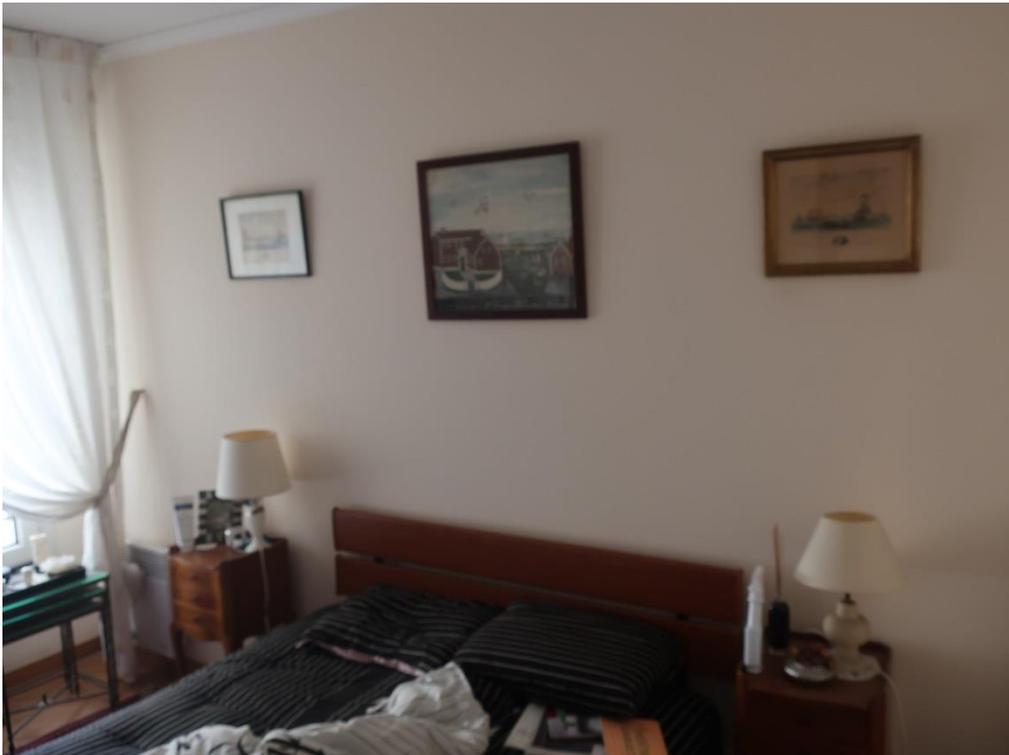
Sol : parquet en bois massif style point de Hongrie, en état d'usage.

Murs : peinture en état d'usage.

Plinthes en bois, en état d'usage.

Plafond : peinture en état d'usage.

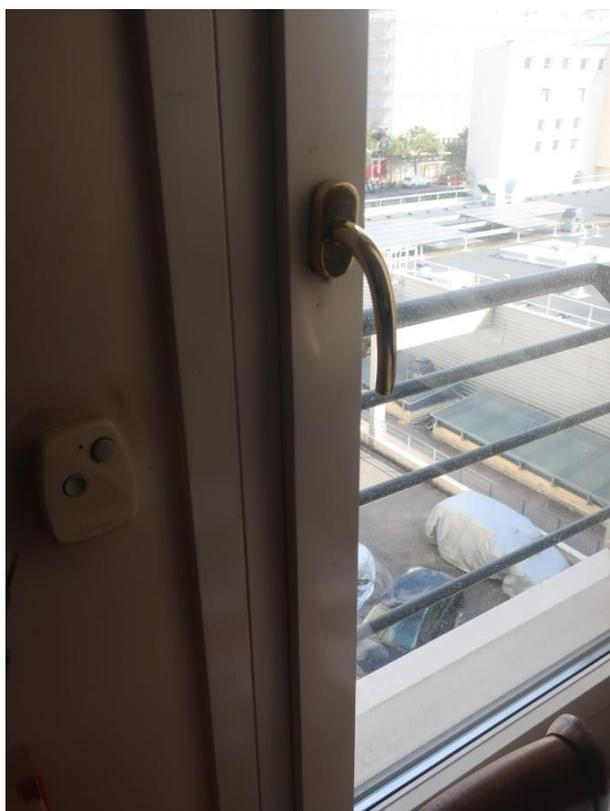
Fenêtre : encadrement et ouvrant PVC avec double vitrage.

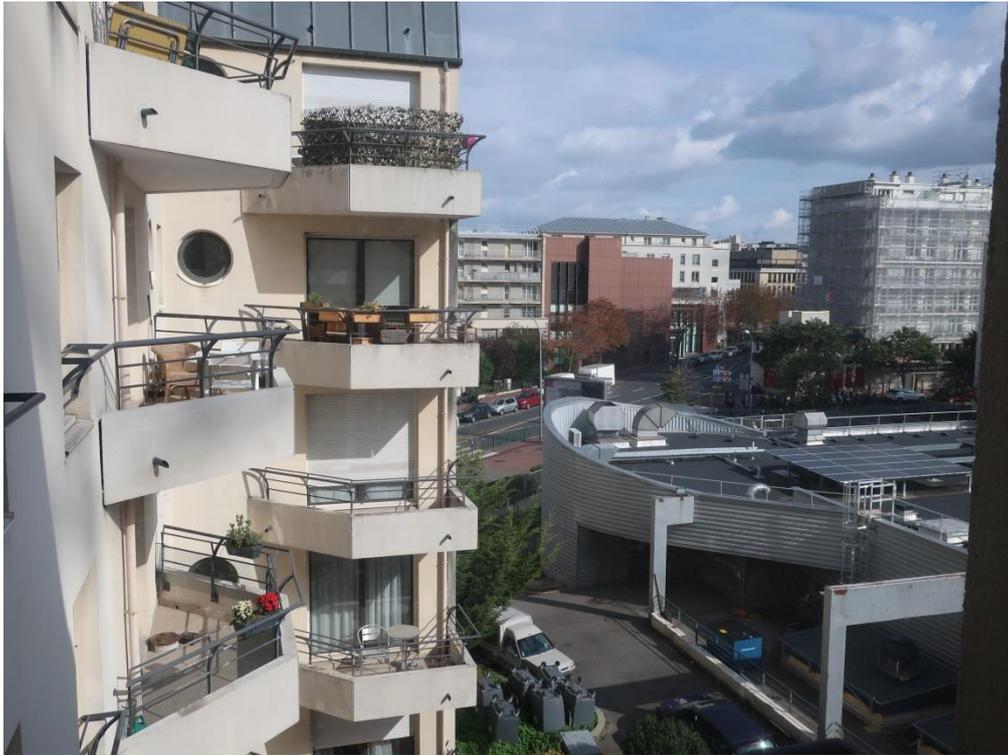
Vue depuis chambre 1.

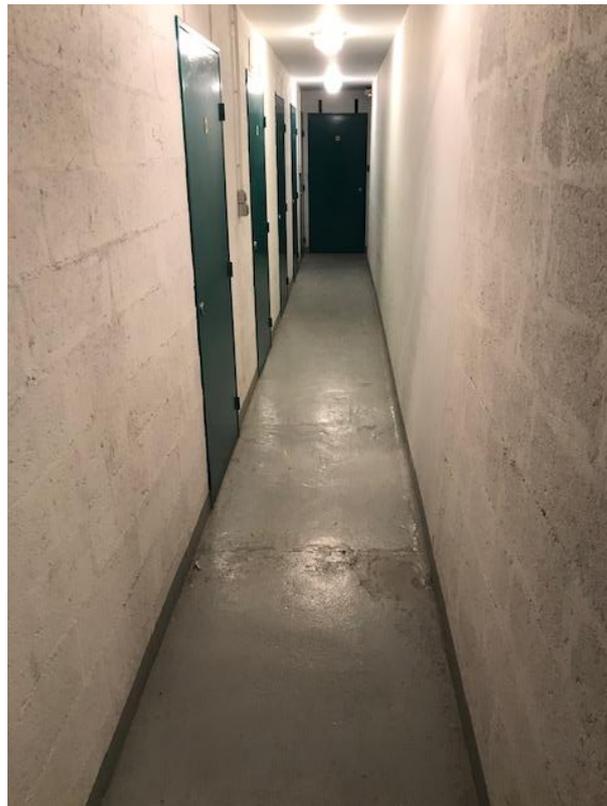
LOT 3 : UNE CAVE COMPOSANT LE N°319 :

Ce lot est situé dans le bâtiment infrastructure au deuxième sous-sol, escalier E.

Il s'agit d'une cave portant le n°284.

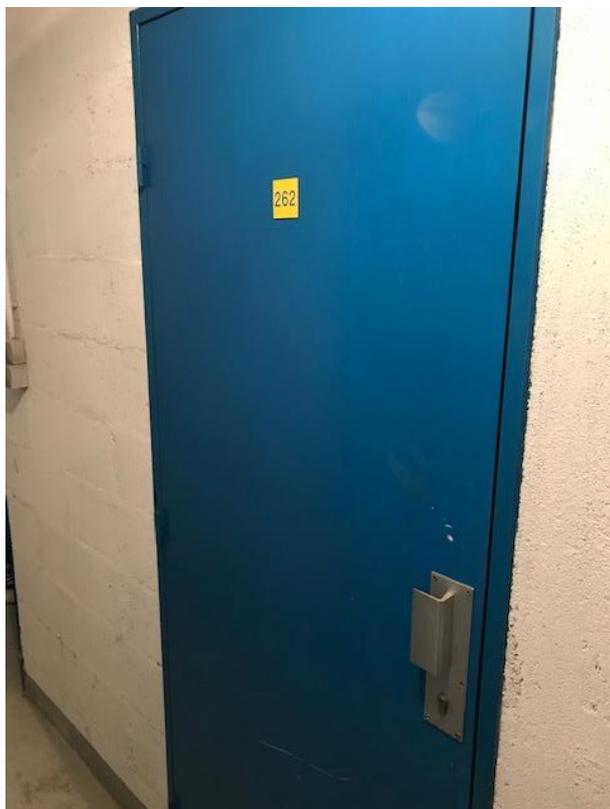
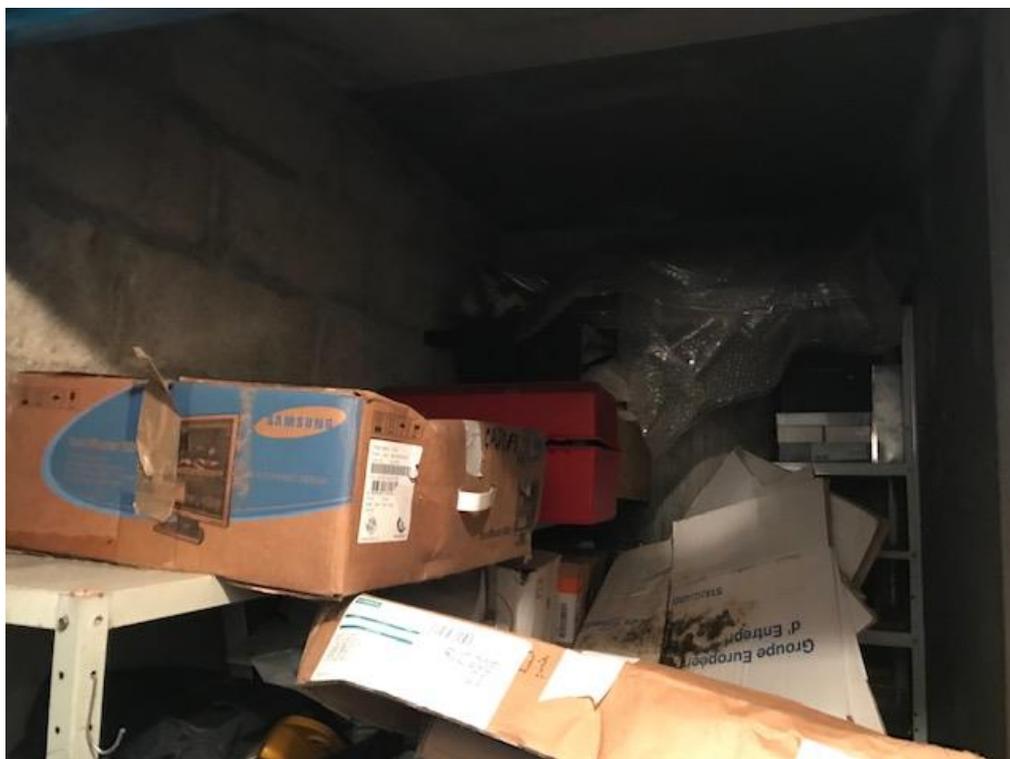
LOT N°4 : UNE CAVE COMPOSANT LE LOT N°298 :

Ce lot est situé dans le bâtiment infrastructure au deuxième sous-sol, escalier C.

Il s'agit d'une cave portant le n°262.

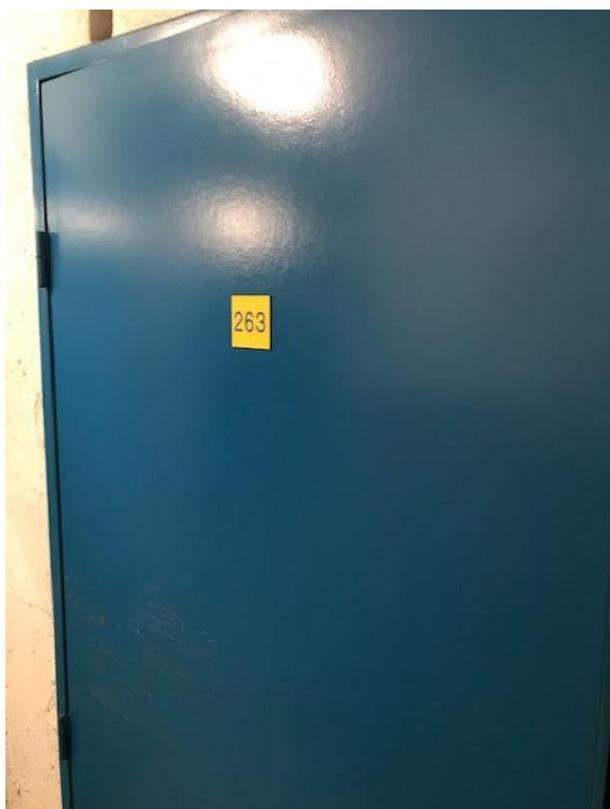
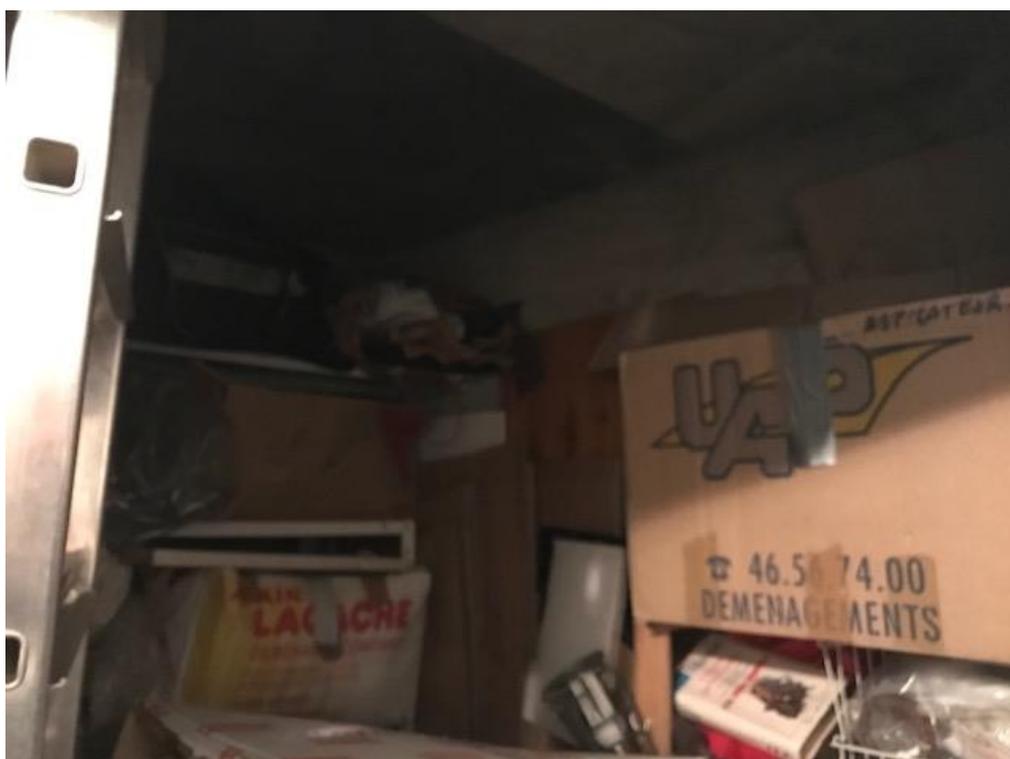
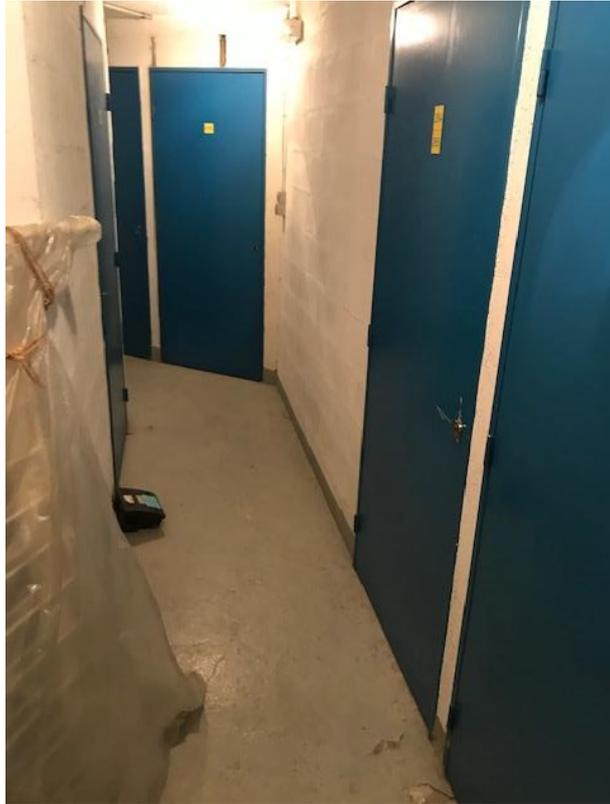
Lot n°5 : une cave composant le lot n°299 :

Ce lot est situé dans le bâtiment infrastructure au deuxième sous-sol, escalier C.

Il s'agit d'une cave portant le n°263.
